Inspekční protokol

Datum 21. 10. 2016

Místo inspekce	Brno - Štýřice	Zadavatel
Ulice	Kamenná 36	
PSČ		
Směr inspekce	Z revizní šachty RŠ v přízemí domu do přítoku	Materiál Kamenina
		Profil Kruhový
		DN 150
Název a hloubka horního vstupu (cm)	přítok	Název a hloubka spodního vstupu (cm)
		RŠ
Při inspekci přítomen		Videozáznam DVD 1
Důvod inspekce	Zjištění stavu	Stopa 1
Čištěno		Revidoval Radek Audy
Délka zrevidovaného úseku (m)	26,7	Po/Proti směru toku Proti směru toku
Délka celého úseku (m)	26,7	Rok výroby kanalizace

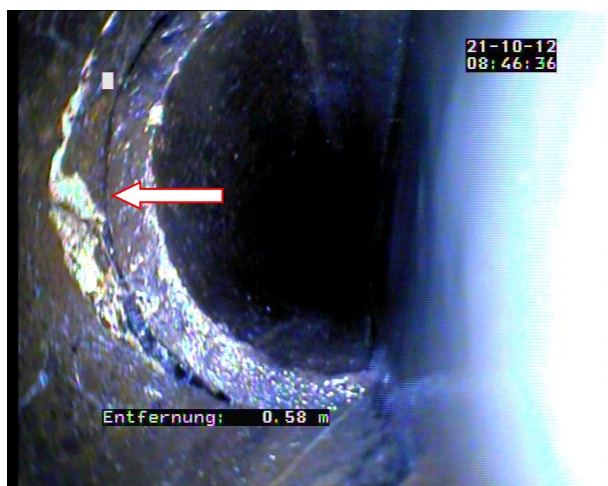
FOTO 001:

Foto č.	Staničení / m	Popis nálezu
	0,0	Začátek úseku, RŠ
001	0,7	Odchylka polohy-vertikální, cca 2-3cm, možná netěsnost
	0,5	Odchylka polohy-prohnutí, cca 3cm v úseku 0,5 - 1,8m
002	2,6	Zaústění v horní části, trhlina-radiální, vpravo
003	6,8	Odbočka v horní části
004	9,9	Odchylka polohy-vertikální, cca 1-2cm
005	10,0	Odbočka vpravo
006	10,9	Trhlina-radiální, celkový obvod, cca 0,3cm
007	11,1	Překážka odtoku-pevná usazenina, cca 2-3cm
	11,6	Mezišachta
008	16,1	Netěsný spoj, celkový obvod
009	17,1	Trhlina-střep, v horní části
010	18,1	Překážka odtoku-pevná usazenina, cca 2cm
011	21,4	Odbočka vlevo
011	21,6	Změna průměru-menší DN, netěsnost
012	22,7	Netěsný spoj, celkový obvod
013	24,7	Netěsný spoj, celkový obvod
014	26,7	Konec úseku, kanalizace ukončena zaslepením

Doporučujeme odstranit uvedené poruchy.
