Inspekční protokol

Místo inspekce	Brno - Štýřice	Zadavatel
Ulice	Kamenná 36	
PSC		
Směr inspekce	Z revizní šachty Š3 do přítoku na ŠS1 a dále	Materiál Litina
		Profil Kruhový
		DN 200
Název a hloubka horního vstupu (cm)	přítok	Název a hloubka spodního vstupu (cm) Š3
Při inspekci přítomen		Videozáznam DVD1
Důvod inspekce	Zjištění stavu	Stopa 1
Čištění	Tlakovou vodou	Revidoval Radek Audy
Délka zrevidovaného úseku (m)	5,9	Po/Proti směru toku Proti směru toku
Délka celého úseku (m)	5,9	Rok výroby kanalizace

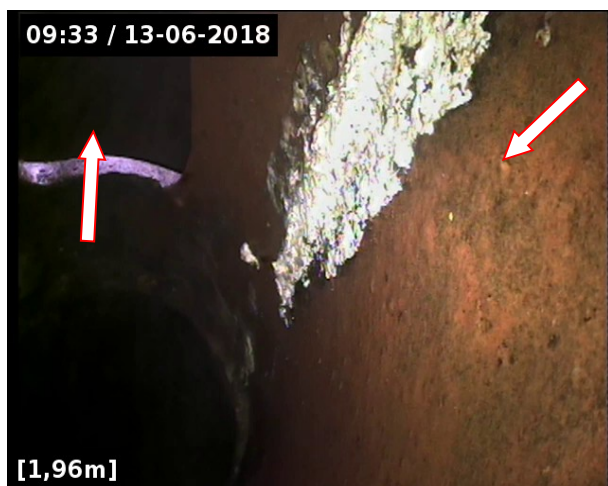
FOTO 001:

Foto č.	Staničení / m	Popis nálezu
	0,0	Začátek úseku, Š3
	1,5	Změna materiálu-kamenina
	1,7	Kanalizace se stáčí vlevo
001	2,0	Mezišachta ŠS1
002	2,0	Trhlina-axiální cca 0,3cm, dno
	3,8	Změna průměru-menší DN
	4,8	Změna materiálu-litina, menší DN
	5,9	Konec úseku, přechod na svislou kanalizaci

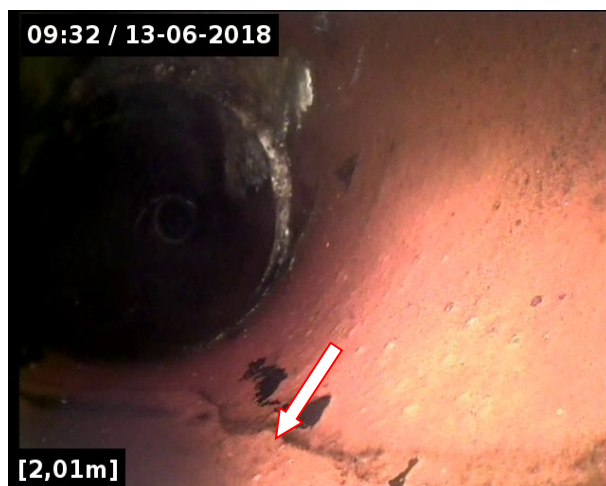
FOTO 002:

Stěny potrubí: Trhlina ve staničení 2,0m, zvětřalá litinová část

Doporučujeme odstranit uvedené poruchy

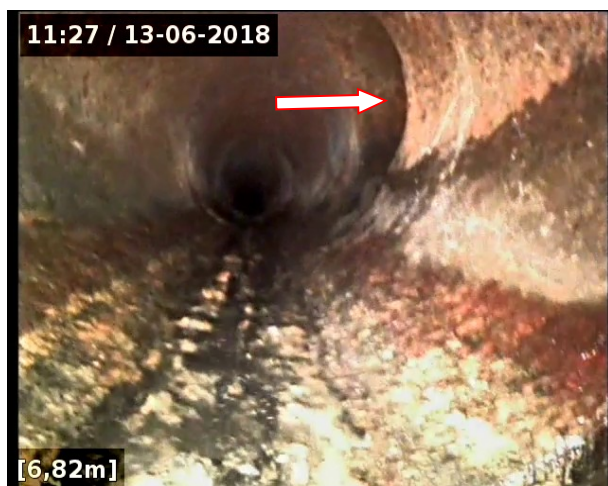
FOTO 003:

Foto č.	Staničení / m	Popis nálezu
	0,0	Začátek úseku, ŠD1
	1,3	Kanalizace se stáčí vpravo
003	7,0	Odbočka vpravo
	7,5	Změna průměru-menší DN
004	12,5	Odbočka v horní části
	13,5	Konec revize úseku, kamera nejde dál utlačit

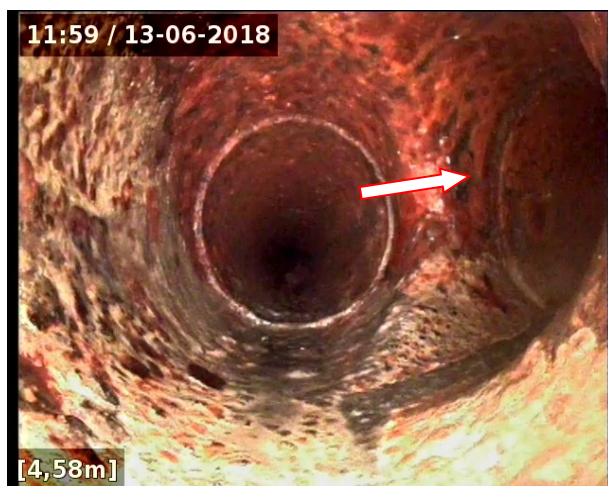
FOTO 005:

Foto č.	Staničení / m	Popis nálezu
	0,0	Začátek úseku, ŠD2
005	4,6	Odbočka vpravo
006	6,3	Odbočka v horní části, menší DN
	7,3	Konec revize úseku, kamera nejde dál utlačit

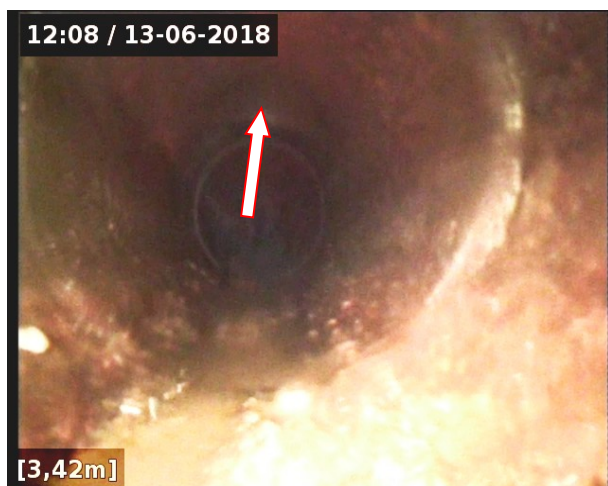
FOTO 007:

Foto č.	Staničení / m	Popis nálezu
	0,0	Začátek úseku, ŠD2
007	3,5	Odbočka v horní části
	4,2	Kanalizace se stáčí vlevo
	5,0	Konec revize úseku, kamera nejde dál utlačit

Průtočnost: Mírně omezena naplaveninami

Doporučujeme odstranit uvedené poruchy

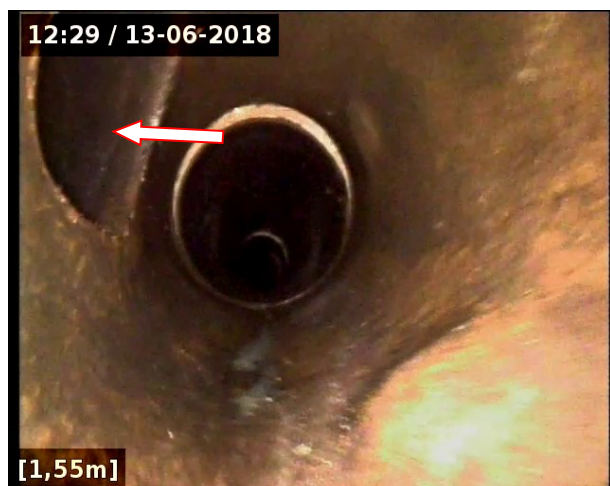
FOTO 008:

Foto č.	Staničení / m	Popis nálezu
	0,0	Začátek úseku, ŠD2
008	1,6	Odbočka vlevo
009	2,7	Trhlina-paprskovitá, celkový obvod
010	3,8	Odchylka polohy-horizontální cca 1-2cm, trhlina
	7,8	Změna materiálu-litina
011	8,0	Odbočka v horní části
	8,3	Kanalizace se stáčí vpravo
012	8,5	Netěsný spoj, celkový obvod
013	9,9	Netěsný spoj, celkový obvod
014	13,7	Netěsný spoj, celkový obvod
	14,0	Změna polohy osy (sifon)
	14,3	Konec úseku, UV5

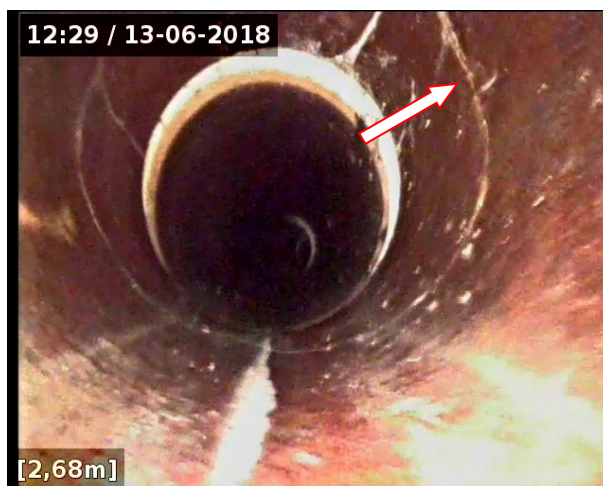
FOTO 009:

Stěny potrubí: Trhliny v kameninové části, zvětřelé v části litinové

Doporučujeme odstranit uvedené poruchy

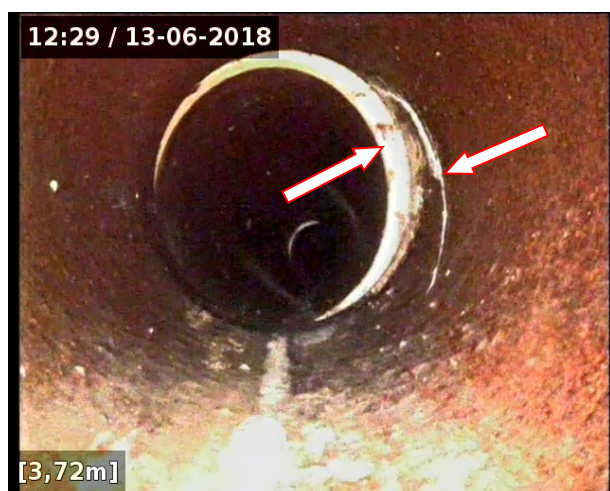
FOTO 010:

Spoje: Netěsné, přesazeny

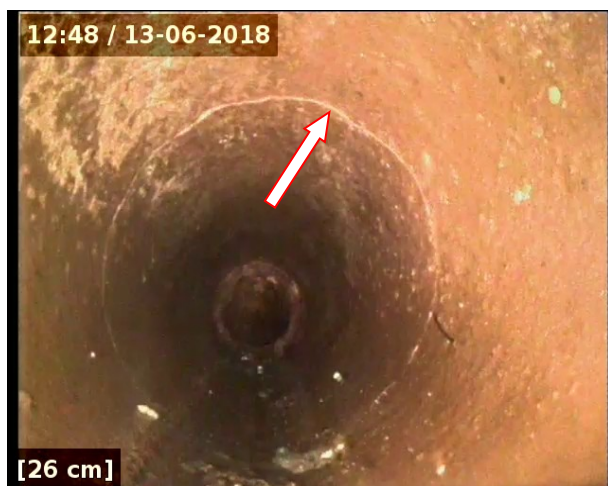
FOTO 015:

Foto č.	Staničení / m	Popis nálezu
	0,0	Začátek úseku, ŠS3
015	0,3	Trhlina-radiální cca 0,1cm, celkový obvod
016	0,8	Změna materiálu-litina, menší DN
017	2,0	Odbočka vpravo
	3,3	Konec revize úseku, kamera nejde dál utlačit

Stěny potrubí: Značně zvětřalá litinová část, trhlina ve staničení 0,3m

Doporučujeme odstranit uvedené poruchy

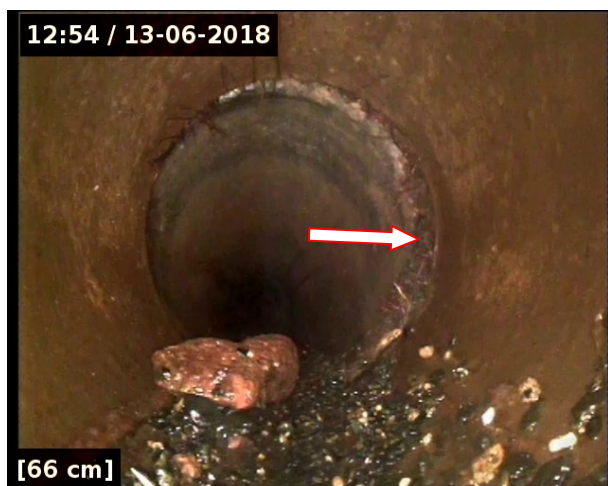
FOTO 018:

Foto č.	Staničení / m	Popis nálezu
	0,0	Začátek úseku, ŠS3
018	0,9	Netěsný spoj, celkový obvod, vrůst kořenů
019	1,9	Pevná usazenina cca 2cm
020	2,9	Netěsný spoj, celkový obvod, vrůst kořenů
021	3,9	Trhlina-střep, exfiltrace
	6,9	Netěsný spoj, celkový obvod
	9,9	Netěsný spoj, celkový obvod
022	10,9	Netěsný spoj, celkový obvod
022	11,1	Odbočka vpravo
023	11,5	Netěsný spoj, celkový obvod
024	11,7	Odchylka polohy-prohnutí cca 9cm v úseku 11,6 - 13,3m
	13,4	Konec úseku, ŠD4

Spoje: Netěsné

Doporučujeme odstranit uvedené poruchy

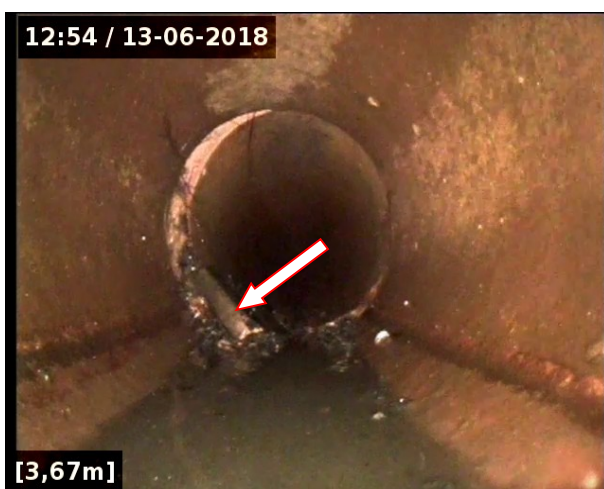
FOTO 021:

Stěny potrubí: Trhlina ve staničení 3,9m

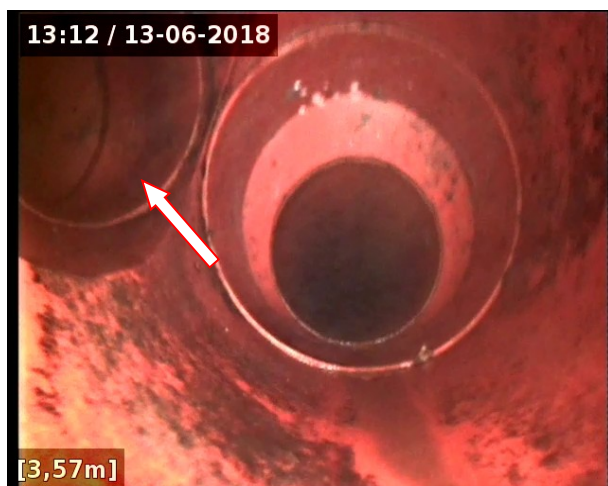
FOTO 025:

Foto č.	Staničení / m	Popis nálezu
	0,0	Začátek úseku, ŠD4
025	3,6	Odbočka vlevo
	3,8	Změna průměru-menší DN
	9,9	Kanalizace se stáčí vlevo
	10,3	Kanalizace se stáčí vlevo
	12,0	Konec úseku, přechod na svislou kanalizaci

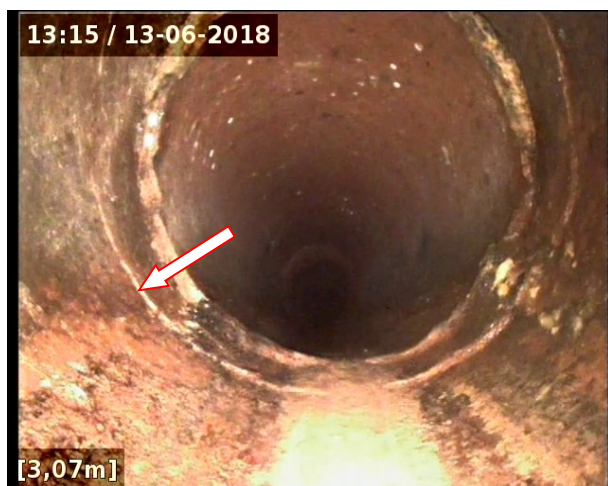
FOTO 026:

Foto č.	Staničení / m	Popis nálezu
	0,0	Začátek úseku, ŠD4
026	3,1	Trhlina-radiální cca 0,2cm, celkový obvod
	3,8	Změna průměru-menší DN
027	3,9	Netěsný spoj, celkový obvod
	5,1	Konec revize úseku na přání zákazníka (přechod na PVC)

Stěny potrubí: Trhlina ve staničení 3,1m

Doporučujeme odstranit uvedené poruchy

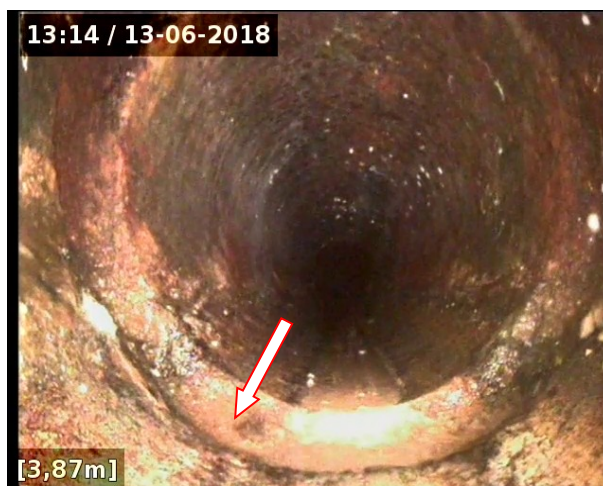
FOTO 027:

Spoje: Netěsnost ve staničení 3,9m

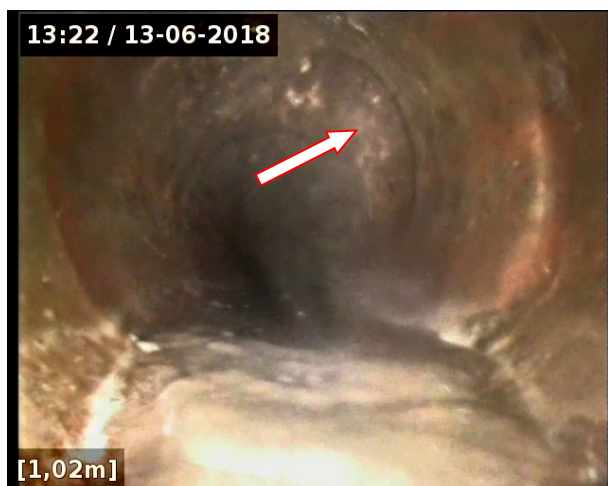
FOTO 028:

Foto č.	Staničení / m	Popis nálezu
	0,0	Začátek úseku, ŠD4
	1,2	Stálá hladina cca 3-5cm v úseku 1,0 - 2,8m
028	1,5	Odbočka v horní části
029	2,5	Odchylka polohy-horizontální cca 3cm
029	2,7	Odbočka v horní části
030	3,0	Změna průměru-menší DN
030	3,2	Odbočka v horní části
	3,6	Změna průměru-větší DN
031	9,1	Odbočka v horní části
032	9,8	Zaústění v horní části-věňavající cca 3cm
	13,3	Změna materiálu-PVC
	16,9	Kanalizace se stáčí vlevo
033	17,1	Odbočka vpravo
	17,5	Kanalizace se stáčí vpravo
	18,0	Konec úseku, Š2

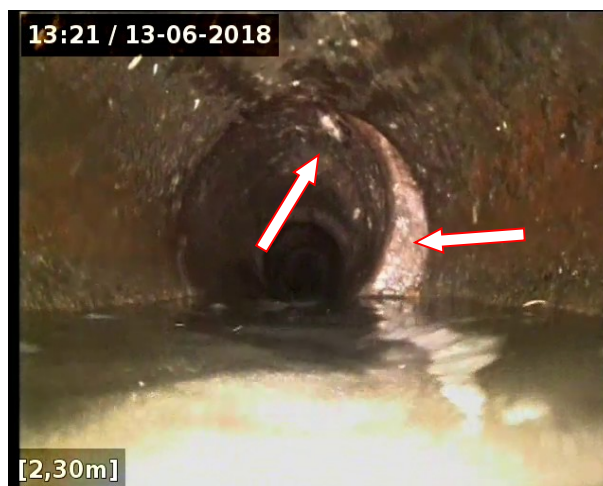
FOTO 029:

Spoje: Téměř všechny mírně přesazeny s možnou netěsností, nejvíce ve staničení 2,5m

Doporučujeme odstranit uvedené poruchy

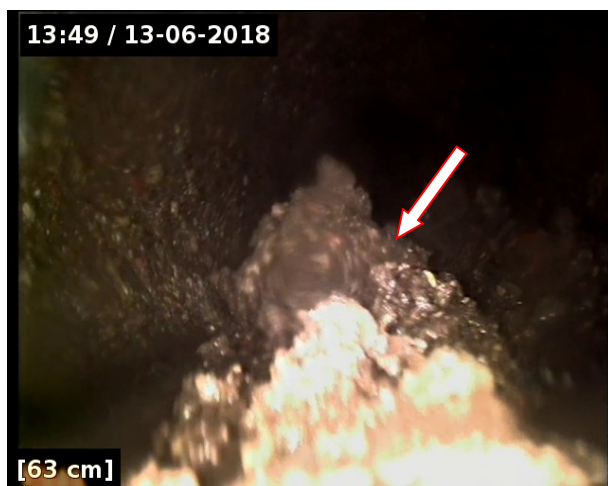
FOTO 034:

Foto č.	Staničení / m	Popis nálezu
	0,0	Začátek úseku, ŠD3
034	0,5	Naplaveniny (písek) v celém revidovaném úseku
	2,5	Konec revize úseku, kamera dál neprojde

Průtočnost:	Značně omezena naplaveninami, téměř neprůtočné
Stěny potrubí:	Zvětralé, špatně čitelné
Spoje:	Zvětralé, špatně čitelné

Doporučujeme odstranit uvedené poruchy

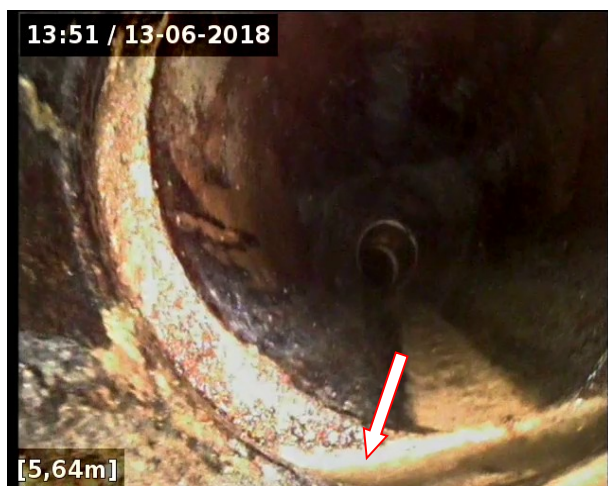
FOTO 035:

Foto č.	Staničení / m	Popis nálezu
	0,0	Začátek úseku, ŠD3
	1,4	Kanalizace se stáčí vlevo
035	5,6	Netěsný spoj, celkový obvod
	6,3	Konec revize úseku, kamera nejde dál utlačit

Spoje: Některé mohou být netěsné, netěsný ve staničení 5,6m

Doporučujeme odstranit uvedené poruchy

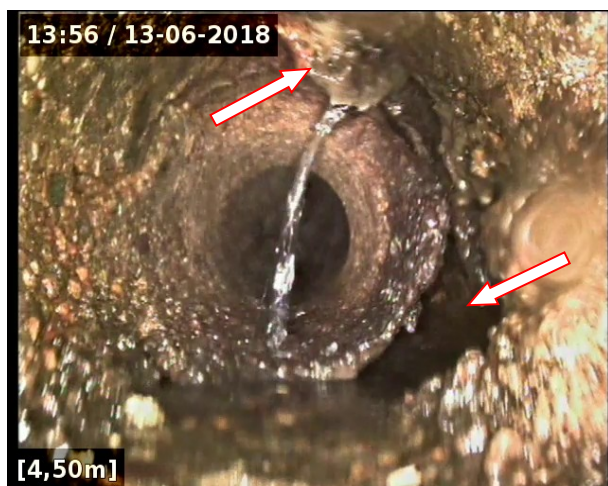
FOTO 036:

Foto č.	Staničení / m	Popis nálezu
	0,0	Začátek úseku, ŠS1
	0,8	Kanalizace se stáčí vlevo
	1,3	Změna materiálu-beton
	1,8	Chybějící dno, kamera pod vodou
036	4,6	Chybějící stěna potrubí, exfiltrace, zaústění v horní části?
037	5,0	Netěsný spoj, celkový obvod
	5,0	Konec úseku, přechod na svislou kanalizaci

Průtočnost:	Značně omezena zvětralými stěnami, úniky vod mimo potrubí
Stěny potrubí:	Značně zvětralé, proděravělé
Spoje:	Značně zvětralé, netěsné

Doporučujeme odstranit uvedené poruchy, havarijní stav!

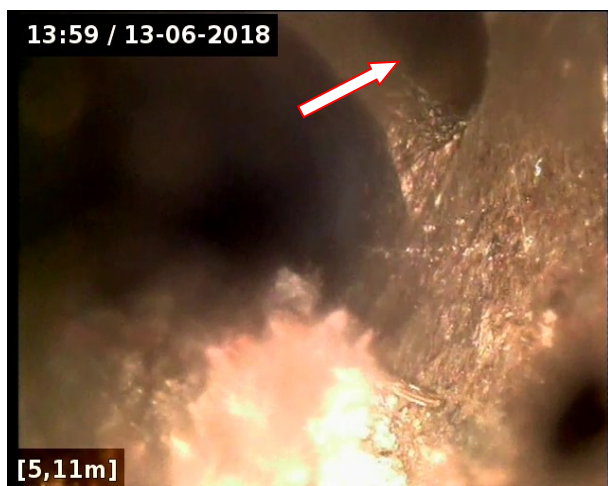
FOTO 038:

Foto č.	Staničení / m	Popis nálezu
	0,0	Začátek úseku, ŠS1
	4,9	Zaústění v horní části
038	5,2	Zaústění vpravo
039	6,0	Odchylka polohy-axiální cca 2-3cm, vpravo
040	7,4	Odbočka vpravo
	10,0	Konec revize úseku, kamera nejde dál utlačit

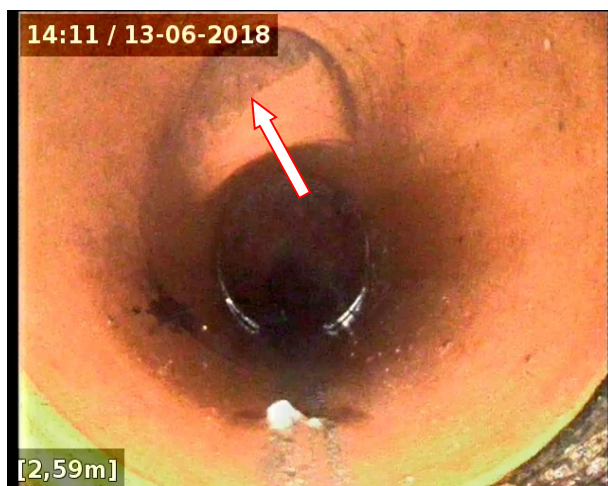
FOTO 041:

Foto č.	Staničení / m	Popis nálezu
	0,0	Začátek úseku, ŠS1
	2,5	Změna materiálu-kamenina, netěsný spoj
041	2,7	Odbočka v horní části
042	3,0	Změna materiálu-litina, netěsný spoj
	10,0	Konec úseku, Š2

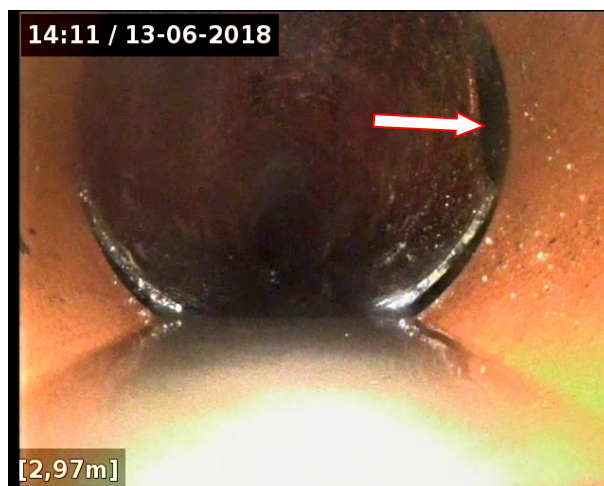
FOTO 042:

Spoje: Značně zvětřelé, netěsné

Doporučujeme odstranit uvedené poruchy

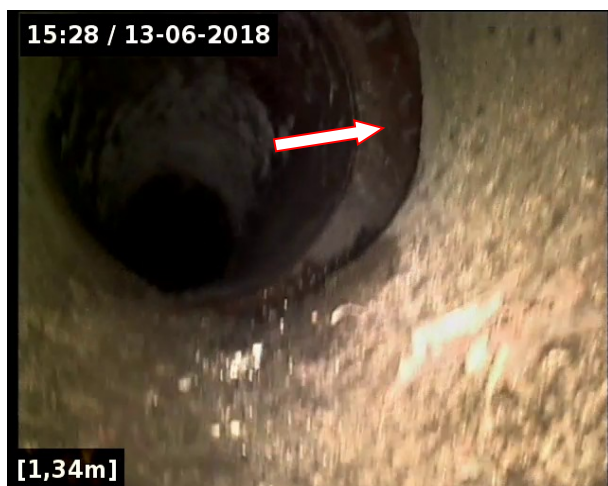
FOTO 043:

Foto č.	Staničení / m	Popis nálezu
	0,0	Začátek úseku, VII
	0,8	Přechod na ležatou kanalizaci, litina
043	1,4	Netěsný spoj, celkový obvod, kamenina
044	1,9	Zaústění v horní části, netěsný spoj
045	2,5	Netěsný spoj, celkový obvod
046	3,7	Konec revize úseku, chybějící potrubí

Spoje: Netěsné

Doporučujeme odstranit uvedené poruchy, havarijní stav!

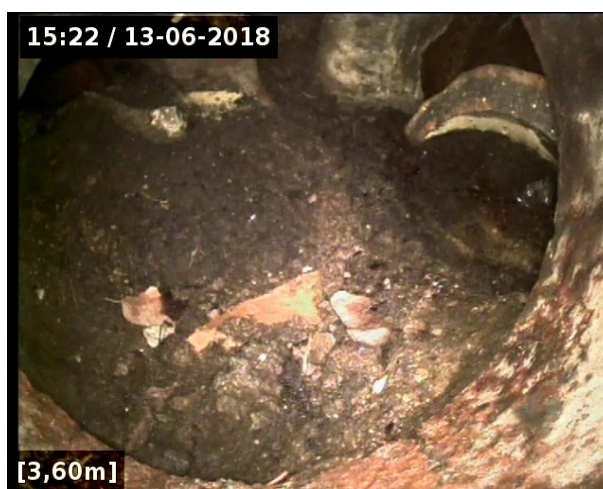
FOTO 046:

Průtočnost: Značně omezena chybějícím potrubím ve staničení 3,7m

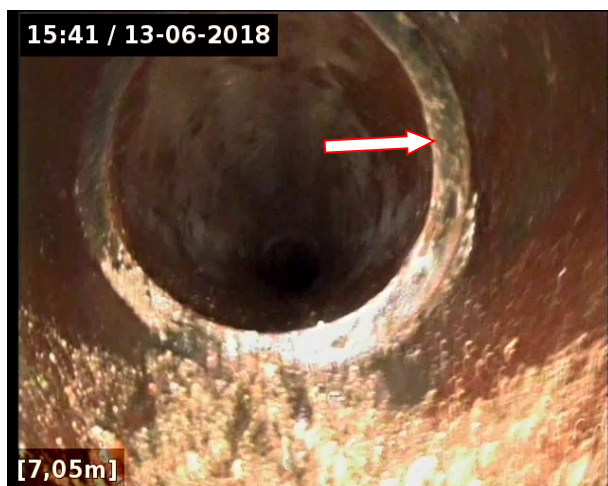
FOTO 047:

Foto č.	Staničení / m	Popis nálezu
	0,0	Začátek úseku, Š1
047	7,1	Změna průměru-menší DN
048	16,8	Proražená stěna potrubí, exfiltrace
049	17,7	Netěsný spoj, celkový obvod
050	19,0	Konec revize úseku, střepy, destrukce potrubí

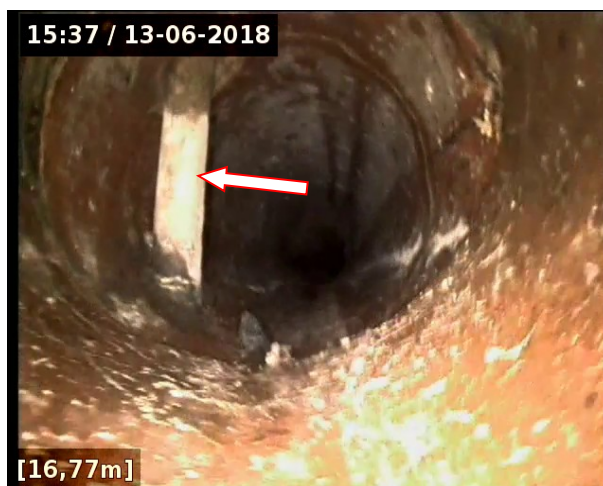
FOTO 048:

Stěny potrubí: Destrukce ve staničení 19,0m, proražená stěna ve staničení 16,8m

Doporučujeme odstranit uvedené poruchy, havarijní stav!

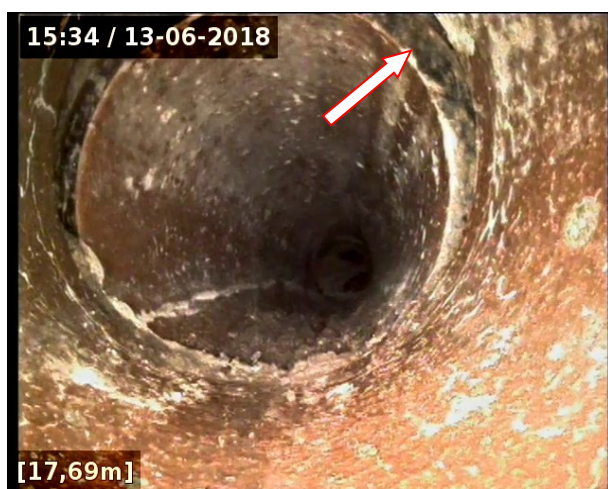
FOTO 049:

Spoje: Všechny přesazeny, netěsné

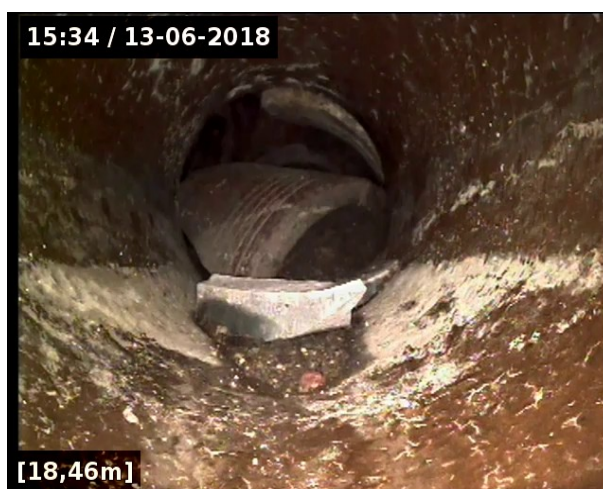
FOTO 050:

Průtočnost: Značně omezena chybějícím potrubím ve staničení 19,0m
