## **ZPRÁVA O PROVEDENÍ STAVEBNĚ TECHNICKÉHO PRŮZKUMU ČÁSTI OBJEKTU V AREÁLU HOSPICE SV. ALŽBĚTY V BRNĚ**

**Brno, prosinec 2015**

Na základě požadavku objednatele byl proveden stavebně technický průzkum (dále jen STP) vybraných stavebních konstrukcí severní části objektu Hospice sv. Alžběty na ulici Kamenná 36 v Brně pro potřeby uvažované celkové rekonstrukce této části objektu.

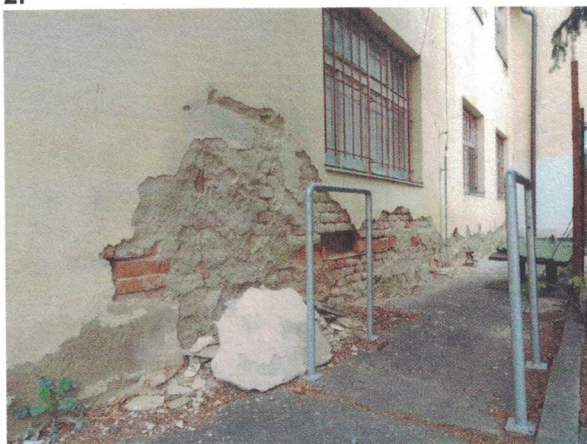
2.

- Na venkovních fasádách jsou na mnoha místech patrný výrazné vlhkostní „mapy“, místy jsou již omítky v důsledku vlhkosti a stárí i částečně odpadané, foto č.2 - 5. Nutno však podotknout, že v době průzkumu bylo zdivo poměrně suché.

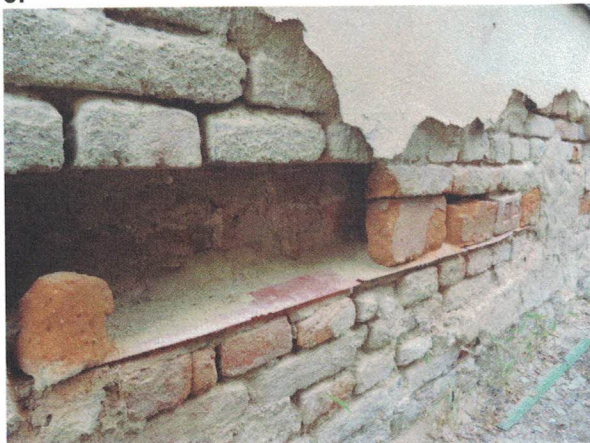
3.

- Venkovní i vnitřní cementové omítky a cementové vysprávkky, místy i keramické obklady stěn, zabraňují přirozenému prostupu vodních par a vysychání zdiva, foto č.2, 4, 5, 11.

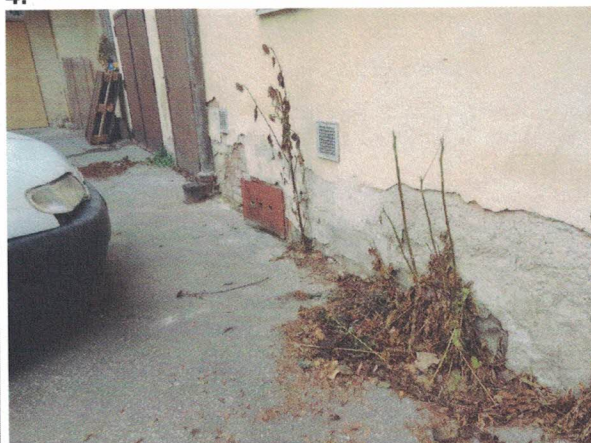
4.

- Okolo objektu jsou zanesené okapové chodníky, jsou zarostlé vegetací, srážková voda tak místy teče k obvodovému zdivu, foto č.4, 5, 12.
- Objekt byl ještě v nedávné době využívaný, vytápěný a provětrávaný, což u něj vedlo k relativnímu vyschnutí zdiva. V současné době je však vyklizený a neužívaný, což by mohlo vést ke zvýšení vlhkosti ve zdivu !
- Na několika místech jsou ve zdivu objektu patrný výrazné trhliny, které jsou pravděpodobně způsobeny místním podmáčením zdiva nebo jeho nedostatečným provázáním při dříve prováděných rekonstrukcích, foto č.16 - 20.

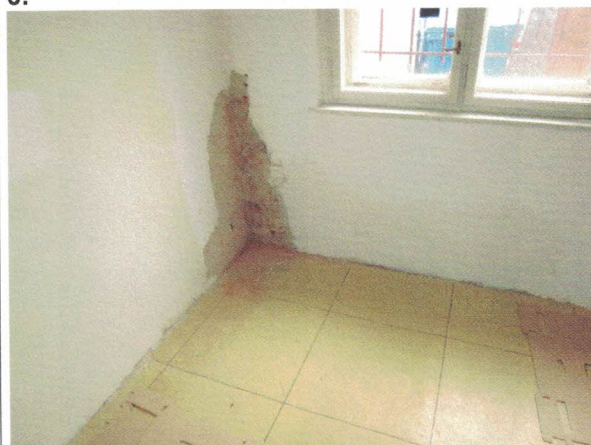
6.

- Mnoho vlhkostních „map“ na omítkách je patrné i v interiérech, foto č.6 - 10. Vysoké a velmi vysoké vlhkosti zde však byly zjištěny spíše výjimečně.
- Podlahy 1.NP jsou většinou provedeny z materiálů s velkým difúzním odporem (beton, cementový potěr, teracová či keramická dlažba, xylolit atd.), toto provedení zabraňuje přirozenému prostupu a odpařování vodních par z podzákladí, ty se na neprodyšných vrstvách kumulují a poté se tlačí do zdiva, foto č.6, 7, 9, 10.

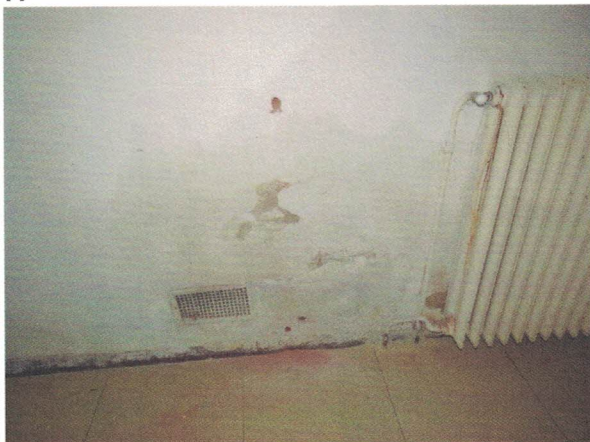
7.

- U objektu nebyla zjištěna vodorovná ani svislá hydroizolace. I kdyby tato hydroizolace existovala, byla by již za hranicí své životnosti.
- V minulosti byla u objektu ze strany dvora řešena vlhkost zdiva pomocí dodatečně provedených vodorovných provětrávaných kanálků, foto č.2, 3. Tato metoda je však jen velice málo účinná. Tato metoda byla použita i u některých vnitřních stěn, foto č.7 - 9. Zdivo bylo touto použitou metodou výrazně oslabeno!

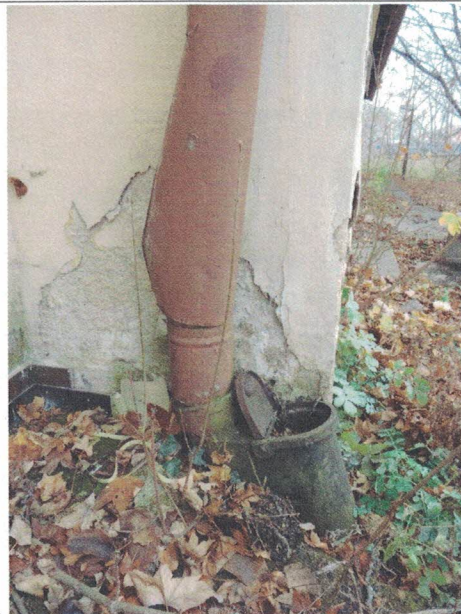
12.

- U objektu jsou ve velmi špatném stavu a tudíž nefunkční okapové žlaby a svody - jsou porušeny korozí, ucpané humusem, nemají v dolní části čistící kusy („gajgry“) atd. Srážková voda ze střech teče přímo k obvodovému zdivu, místy i na fasády. To způsobuje zničení omítek, rozpad zdiva, podmáčení a následný místní pokles základů atd., foto č.12 - 15.

- Základy většinou plní svoji funkci, a pokud nedojde k jejich přetížení, lze je i nadále využívat.
- Každopádně bude nutné zabránit jejich podmáčení provedením nových dešťových žlabů, svodů, kanalizace (venkovní i vnitřní), okapových chodníků atd.

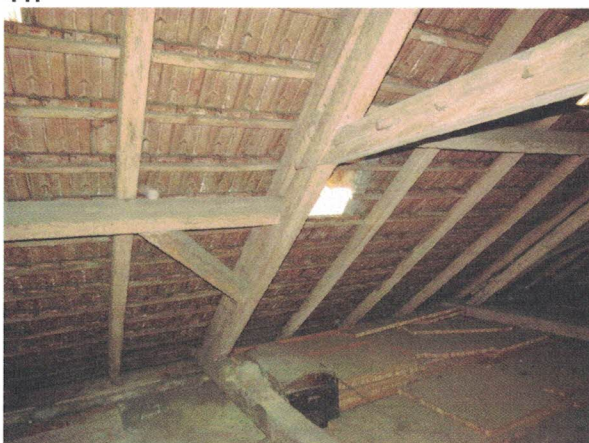
41.

Valbové, sedlové a pultové střechy nad 1.NP a 2.NP mají dřevěné krovy vaznicové soustavy s ležatou stolicí. Krovy se skládají z pozednic, vazných trámů, krokví, šikmých vzpěr, rozpěr, středních vaznic, lokálně pásků a místy šikmých ztužení v rovině střechy, foto č.41 - 43.

- Krov nad 2.NP je opatřen protipožárním nátěrem, který je již nefunkční, foto č.41, 42.
- Krovy jsou zaneseny starým letitým mastným prachem.
- Na několika místech je poškozené i latění.
- **Střešní krytina z pálených tašek (bobrovek i francouzských tašek) již neplní svoji funkci, je v dezolátním stavu, již dávno za hranicí své životnosti, drolí se a rozpadá, je polámaná, netěsní, do objektu již místy zatéká, foto č.53 - 57 !**
- Dešťové žlaby jsou zanesené, částečně zničené korozí, neplní již svoji funkci a výrazně přispívají i ke zvýšení vlhkosti zdiva.
- V části krovu nad 1.NP je provedena pojistná fólie, proto nebylo možno tuto část zkontrolovat.

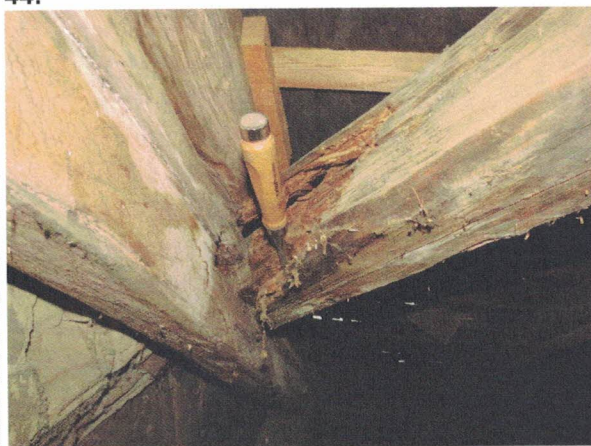
44.

- U štítové stěny je dřevokaznými škůdci výrazně napaden pásek. Vlivem destrukce prvku došlo k uvolnění tesařského spoje, foto č.44.
- Je velice pravděpodobné, že po odstranění krytiny mohou být u dřevěných prvků zjištěny ještě další poškozené prvky. Předpokládáme především poruchy z horního líce a u dolního zhlaví krokví, pozednice z dolního a zadního líce atd.

- Kontrolu funkčnosti všech spojů (sesazení spojů, zaražení uvolněných spojovacích kolíků, jejich doplnění atd.).
- Je velice pravděpodobné, že po odstranění krytiny budou zjištěny ještě další poškozené prvky.
- Bude nutná celková výměna krytiny, latění, oplechování i nové provedení dešťových žlabů a svodů atd.
- Očištění všech ponechaných prvků krovových konstrukcí od prachu, nečistot, starých nátěrů a jejich impregnace chemickými ochrannými prostředky určenými především proti dřevokaznému hmyzu, v místech přímého zatékání i proti dřevokazným houbám.
- Všechny nové spoje prvků, jejich případné zesílení, nahrazení i způsob vyrovnání krovů by bylo nutno konzultovat a řešit se statikem !
- Pultovou střechu nad částí 1.NP bude nutno provést zcela nově s tepelněizolační vrstvou.

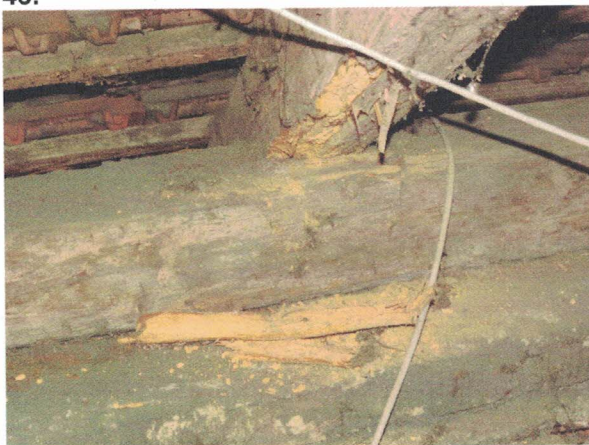
45.

- Na několika místech jsou ve spodních částech napadeny krokve převážně dřevokazným hmyzem, foto č.45, 50 - 52.
- Dřevěný průvlak u krovu nad 1.NP je napaden v místě uložení, foto č.51.

- Okamžitě provést alespoň provizorní opravu střešní krytiny na cca 4 místech, aby se zabránilo dalšímu zatékání do dřevěných konstrukcí a následnému šíření dřevokazných hub !
- Při rekonstrukci provést výměnu všech prvků nebo jejich částí vyznačených **červeně** ve výkresové dokumentaci. Podotýkáme, že se jedná o cca 10% všech prvků, viz výkresová dokumentace !
- Provést osekání částí prvků částečně napadených dřevokaznými škůdci a jejich případné zesílení, na výkresech jsou vyznačeny **modře**. Je velice pravděpodobné, že při jejich osekávání se zjistí, že i některé tyto prvky bude nutno zcela vyměnit.

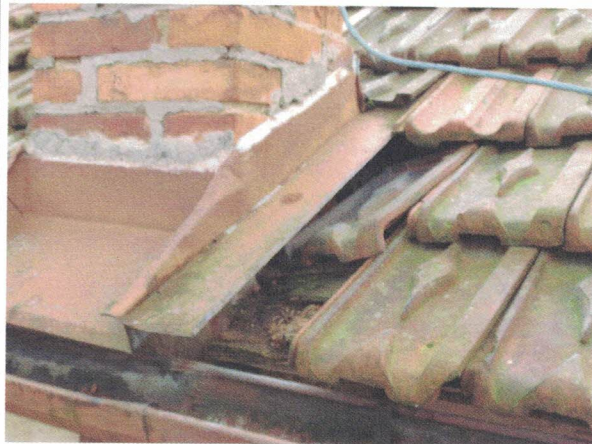
56.

- Komínová tělesa nad rovinou střech se již rozpadají, foto č.58.
- Dřevěná okna již mají strávené nátěry, netěsní, jsou zastaralá a dochází přes ně jistě k velkým únikům tepla, foto č.59 - 61.
- Totéž platí i o venkovních dřevěných dveřích, foto č.62. Plechové dveře jsou výrazně napadeny korozí, foto č.63.
- Klempířské a zámečnické výrobky jsou neudržované, mají „strávené“ a oloupané nátěry, jsou již většinou napadeny korozí, foto č.56, 63 - 65.

- Většinou bude nutno v celém rozsahu provést nově.
- U ocelové konstrukce zastřešení terasy bude nutno konstrukci očistit a provést u ní nové nátěry a prosklení.

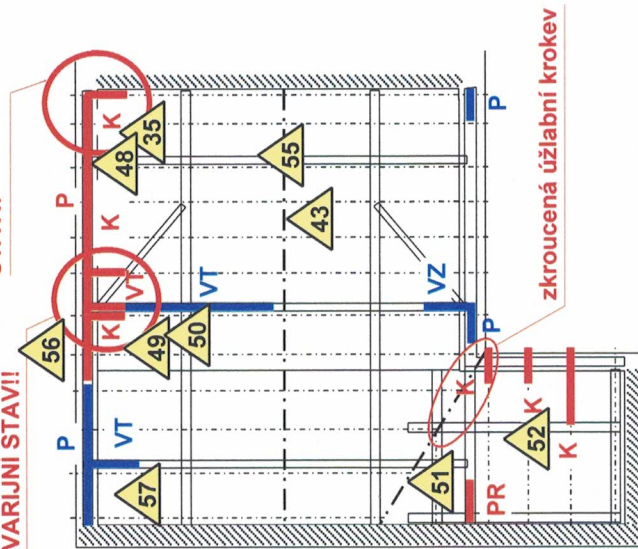
Zatéká přes střešní krytinu v místě komínu, HAVARIJNÍ STAV!!

Zatéká přes střešní krytinu, HAVARIJNÍ STAV!!

zkroutená úžlabní krokev

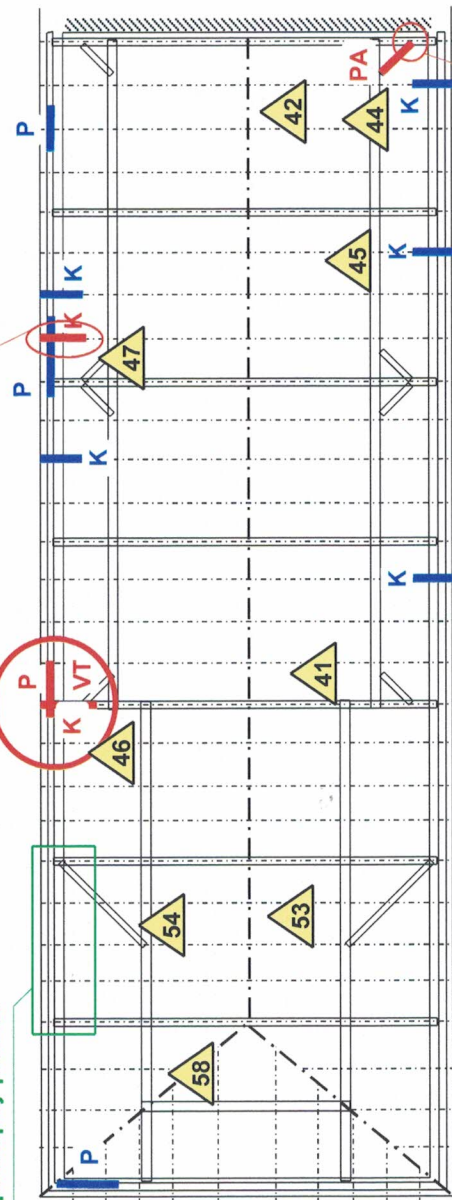
Zatéká přes střešní krytinu!

vyjetý tesařský spoj
