# Odborný posudek

č. 01/K4/2017

Zhodnocení stavu protikorozní ochrany ocelové konstrukce zastřešení ÚAN Zvonařka Brno  
a návrh opravných protikorozních opatření

**Projekt** 1284 – Modernizace ÚAN Zvonařka, Brno

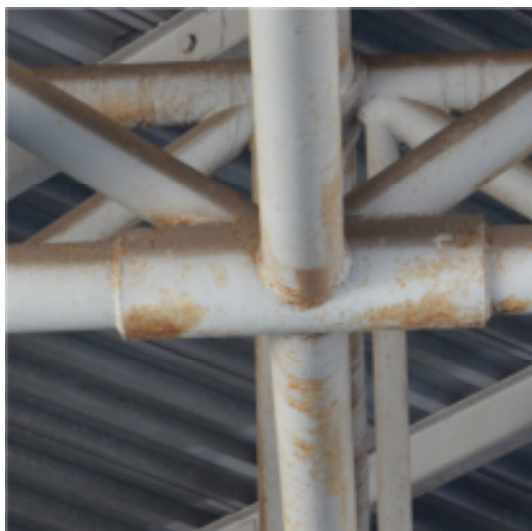
Konstrukce je velmi znečištěna. Horní část konstrukce je pokryta silnou vrstvou úsad, prachu, ptačího trusu, apod., v místech zatékající vody jsou potekliny (z vyplavených nečistot i rzi), z neutěsněných spár jsou patrné stopy vyplavující se rzi, na některých částech konstrukce jsou letité (pečlivě přetřené) a neodstraněné zbytky betonu, apod. (viz obr. 2-5).

Obr. 2  
Horní část konstrukce pokrytá vrstvou úsad

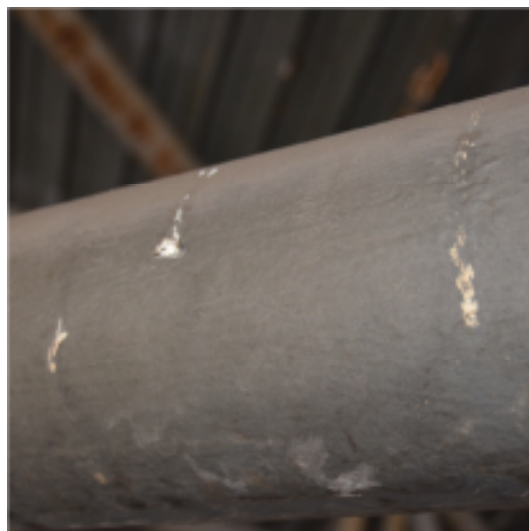
Obr. 3  
Konstrukce pokrytá ptačím trusem

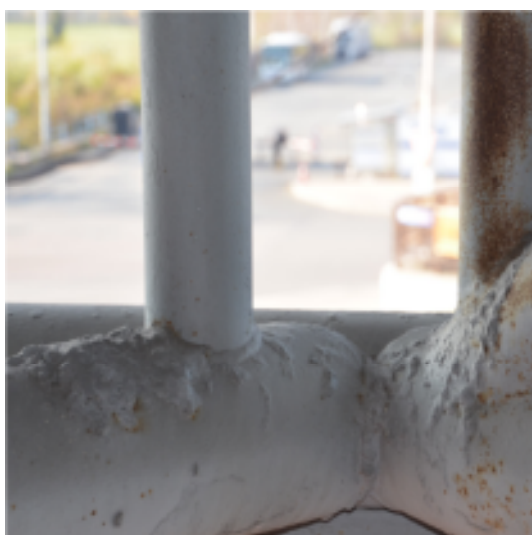
Obr. 4  
Zbytky nikdy neodstraněného betonu

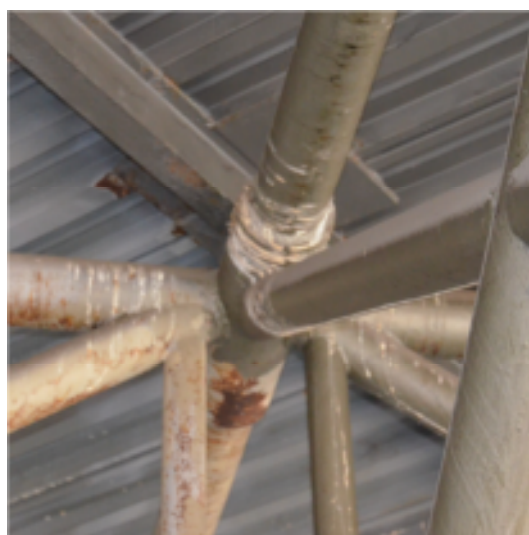
Obr. 5  
Poteklá místa na konstrukci

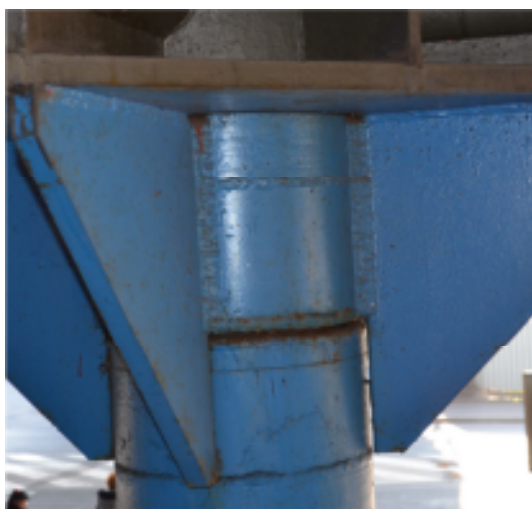
S ohledem na protikorozi ochranu je konstrukce nevhodně navržena i technologicky zpracována. Na konstrukci jsou neutěsněné spáry (viz obr. 6, 7), nejsou upraveny ostré hrany např. po pálení, svary jsou nerovné a velmi převýšené, atd. Všechny tyto nedostatky jsou potenciálním zdrojem následného korozního napadení a předčasné degradace nátěrů.

Obr. 6  
Neutěsněné či jinak chráněné spáry

- Veškeré neuzavřené spáry na konstrukci (místa s přerušovanými sváry, apod.) uzavřít zatmelením vhodným tmelem (např. pomocí vlhkostí vytvrzujícího polyuretanového tmelu).

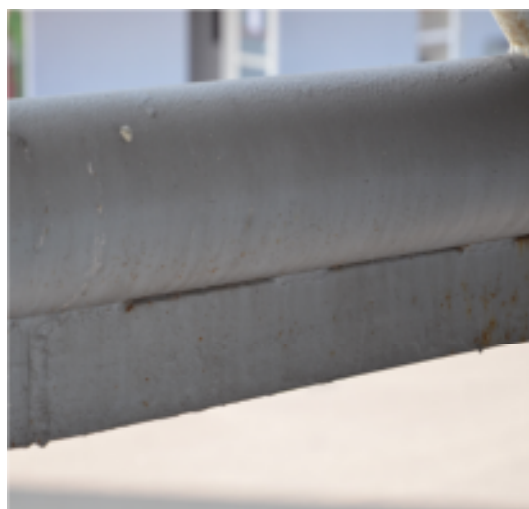
Obr. 7  
Neutěsněné spáry (přerušovaný svar)

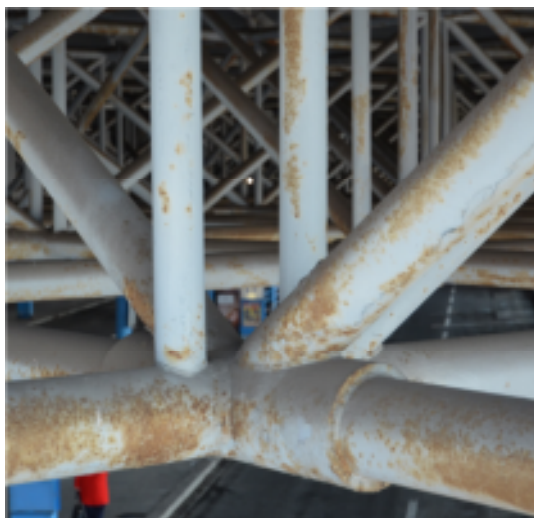
Degradace nátěru (mimo vizuální degradaci, tj. ztrátu lesku, blednutí odstínu a křídování) se projevuje především prokorodováním nátěru, a to s rozdílnou intenzitou a v různém rozsahu. Prorezavění však v podstatě zasahuje celou plochu nátěru (viz obr. 8-11).

Obr. 8  
Prorezavění nátěru (celkový pohled)

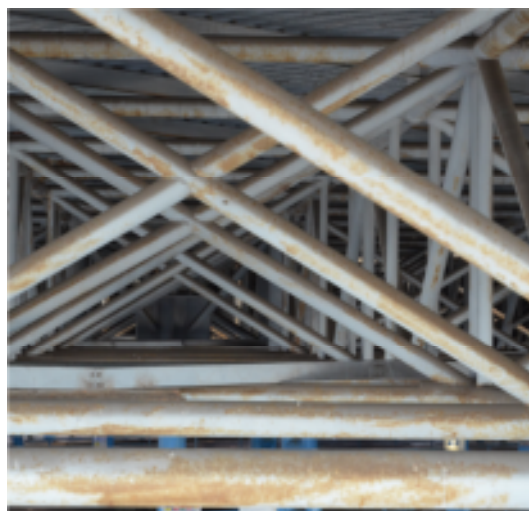
Obr. 9  
Prorezavění nátěru (celkový pohled)

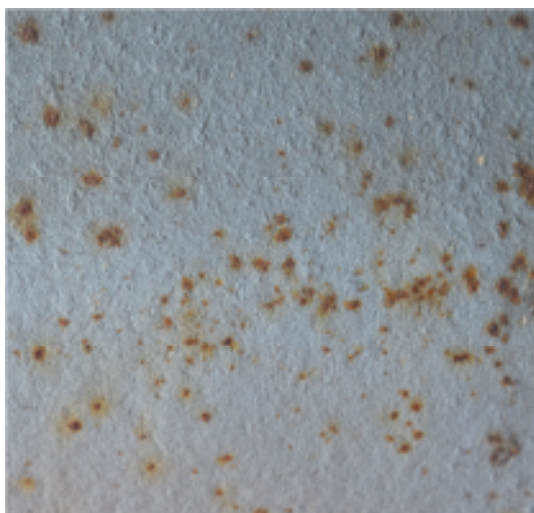
Obr. 10  
Prorezavění nátěru (detail)

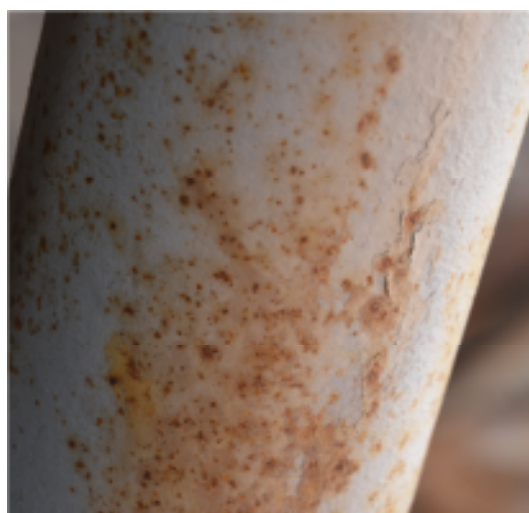
Na světle šedém nátěru, opravovaném v roce 1998-1999, místy dochází k odlupování vrchní vrstvy (viz obr 11, 12).

Obr. 11  
Prorezavění a odlupování nátěru (detail)

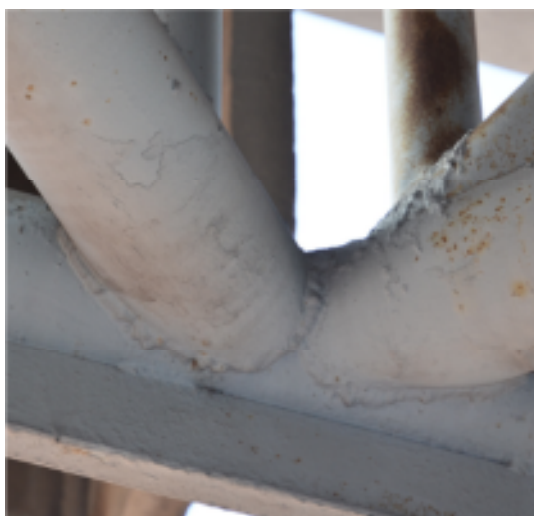
Obr. 12  
Odlupování vrchní vrstvy nátěru (ztráta adheze)

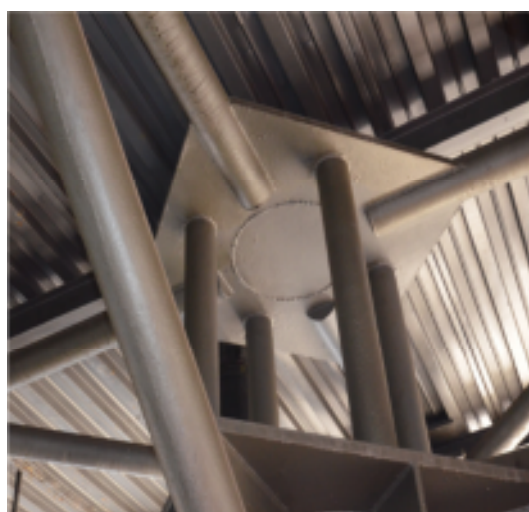
Stav nátěru na části konstrukce opravované v roce 2006 (tmavo-šedý nátěr) je výrazně lepší. Prorezavění nátěru a/nebo loupání nátěru, způsobené ztrátou adheze, nebylo zjištěno (viz obr. 13).

Obr. 13  
Opravný nátěr tmavo-šedý (oprava 2006)

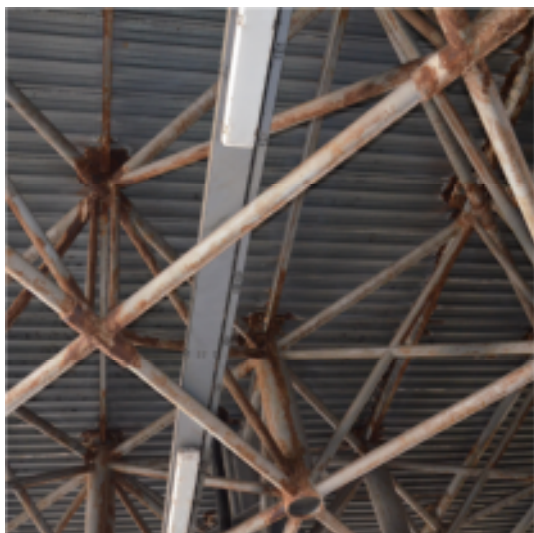
K velmi výraznému koroznímu napadení základního materiálu a totální degradaci nátěru dochází v místech vetknutí nosných sloupů do střechy konstrukce (viz obr. 14-17), jako důsledek dlouhodobého prosakování a zatékání kontaminované (zasolené) vody. Nelze vyloučit, že očištěním povrchu (odstraněním korozních produktů) a/nebo při vlastní operaci čištění povrchu (před aplikací nátěru) může dojít k zeslabení základního materiálu nebo dokonce k jeho proděravění (to se týká především trapézových plechů).

Obr. 14  
Totální degradace nátěru v místech průsaků

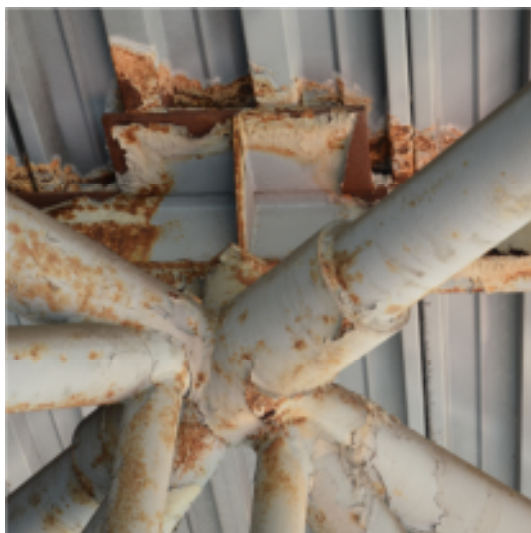
Obr. 15  
Uložení stropní konstrukce na nosném sloupu

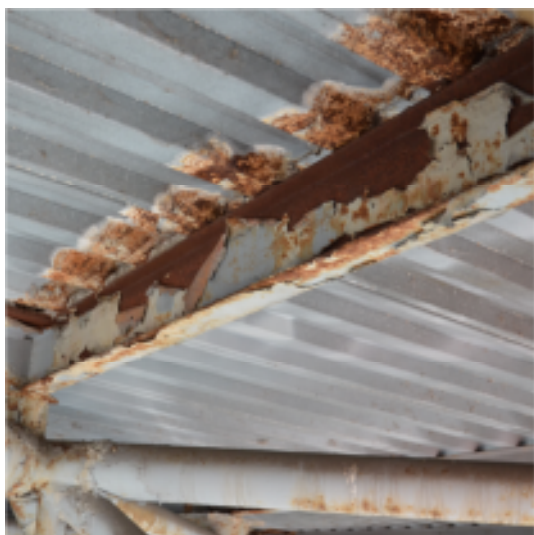
Obr. 16  
Totální degradace nátěru / koroze zákl. materiálu

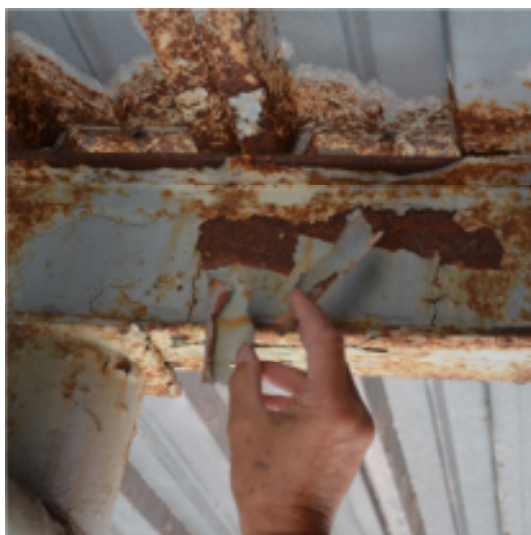
Obr. 17  
Totální degradace nátěru / koroze zákl. materiálu

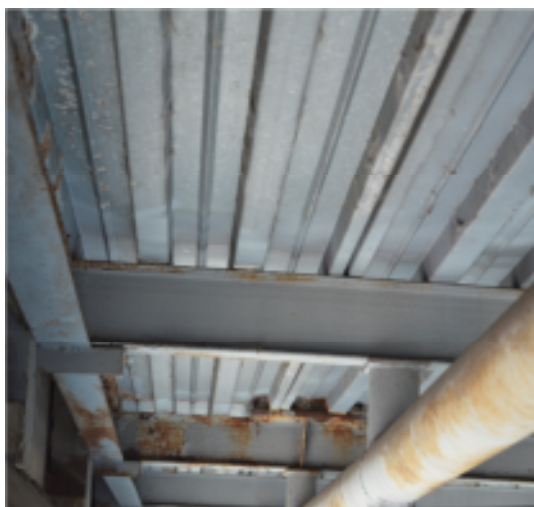
Nenatřený pozinkovaný stropní trapézový plech (s výjimkou silně degradovaných míst – viz výše) je, kromě usazených nečistot a kontaminace rozpustnými solemi, pokrytý souvislou vrstvou zinkových korozních produktů, tzv. „bílou rzí“ (viz obr. 18, 19).

Obr. 18  
Nenatřený pozinkovaný trapézový plech

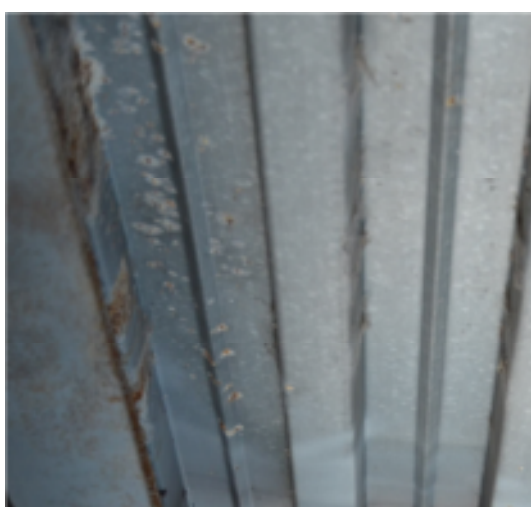
Obr. 19  
Korozní produkty zinku, tzv. "bílá rez"(detail)

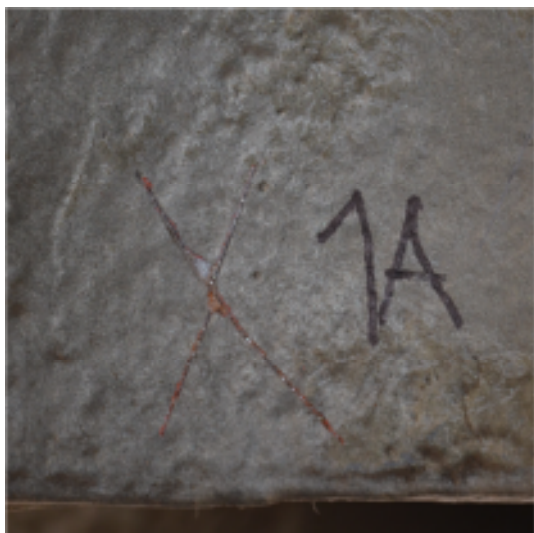
Hodnocení přilnavosti povlaku bylo provedeno na všech typech natřených površích. Všechny provedené zkoušky lze klasifikovat stupněm 0, 1 nebo 2 (viz obr. 20-25).

Obr. 20  
Hodnocení přilnavosti, X řez, stupeň 2

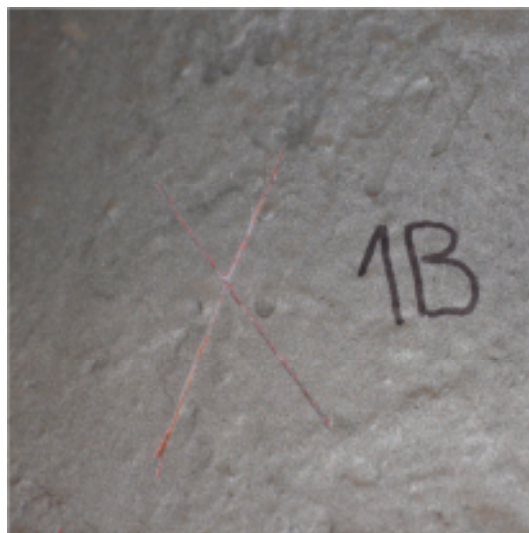
Obr. 21  
Hodnocení přilnavosti, X řez, stupeň 0

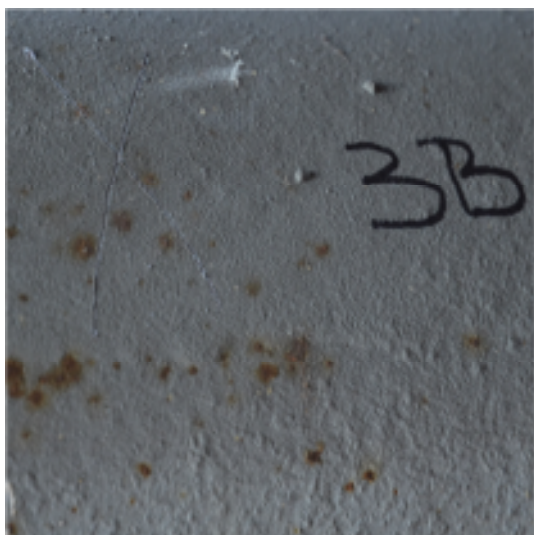
Obr. 22  
Hodnocení přilnavosti, X řez, stupeň 0

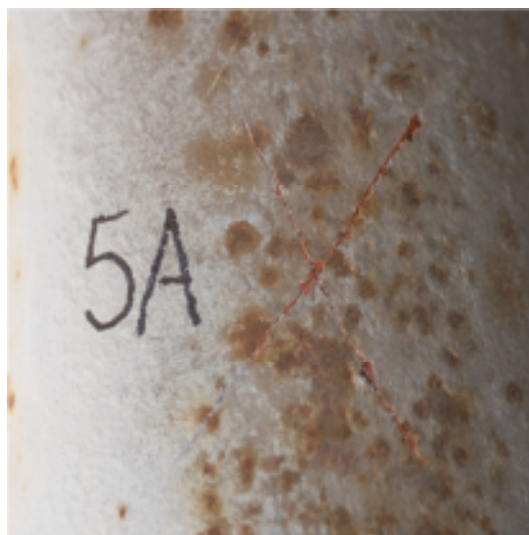
Obr. 23  
Hodnocení přilnavosti, X řez, stupeň 2

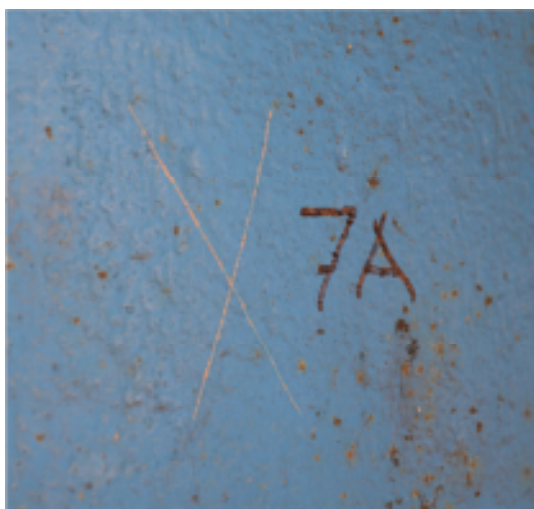
Obr. 24  
Hodnocení přilnavosti, X řez, stupeň 0

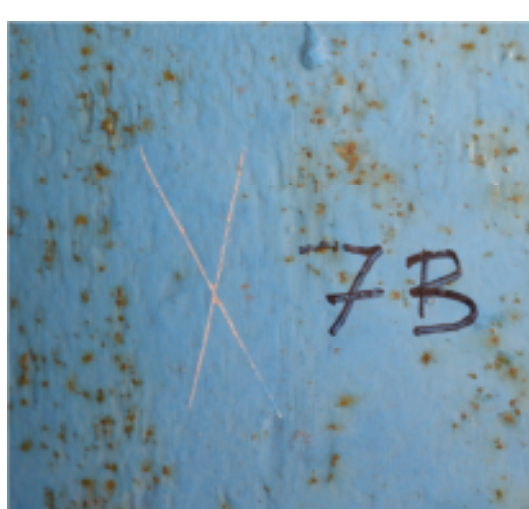
Obr. 25  
Hodnocení přilnavosti, X řez, stupeň 0
