<b>Vypracoval:</b> Lenka Poláková, Remmers s.r.o.	<b>Datum:</b> Červen 2018
<b>Akce:</b> <b>REKONSTRUKCE SEVERNÍHO KŘÍDLA KLÁŠTERA SV. ALŽBĚTY</b>  <b>Zadavatel:</b> TJ Architekti, Chudčická 1352/10, Brno  <b>Investor:</b> Hospic sv. Alžběty o.p.s.	
<b>Popis:</b> <b>ZPRÁVA O VLHKOSTNÍM PRŮZKUMU</b>

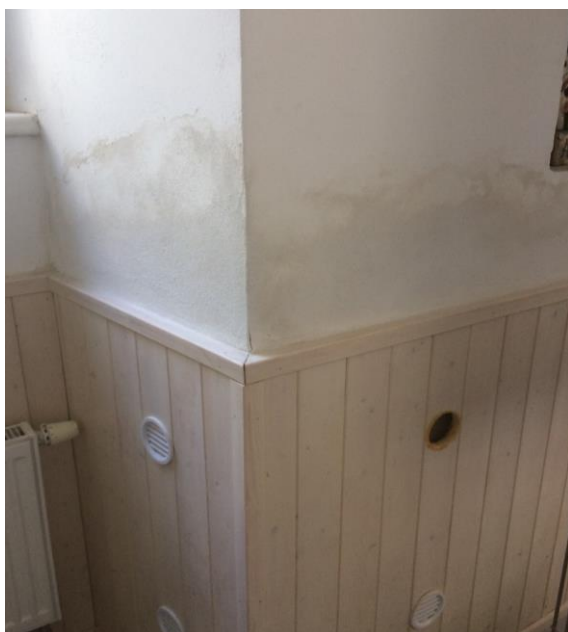
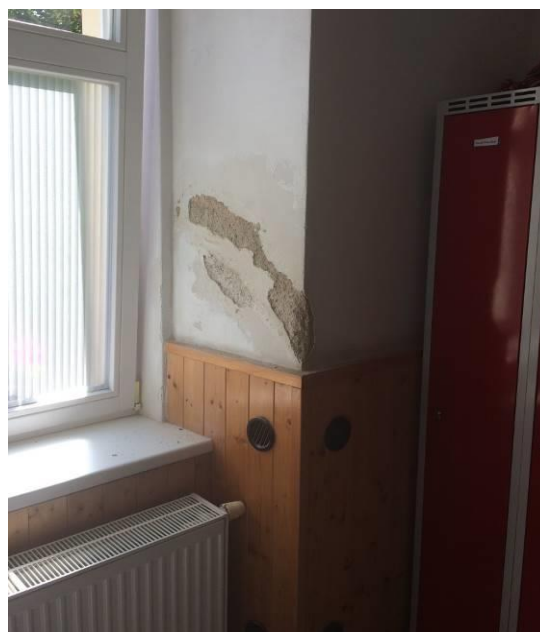
Na vnitřním líci obvodové konstrukce byl zbudován dřevěný obklad, který měl vlhkostní mapy maskovat. Osazené větrací mřížky jsou pro odvětrání konstrukce nedostačující. Vlhkostní degradace tak vystoupaly až nad provedený obklad. Místo je již omítka znovu opravovaná.

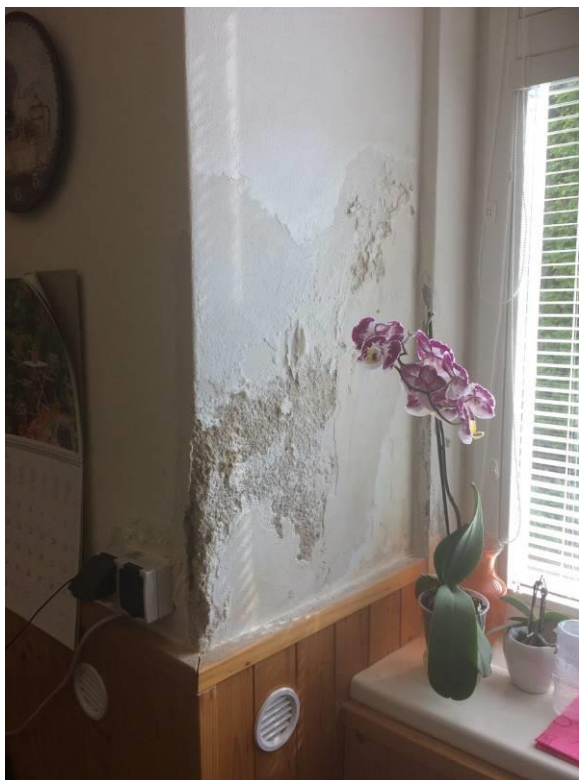
Místa jsou degradace omítek nad dřevěným obkladem zřejmé až do poloviny oken

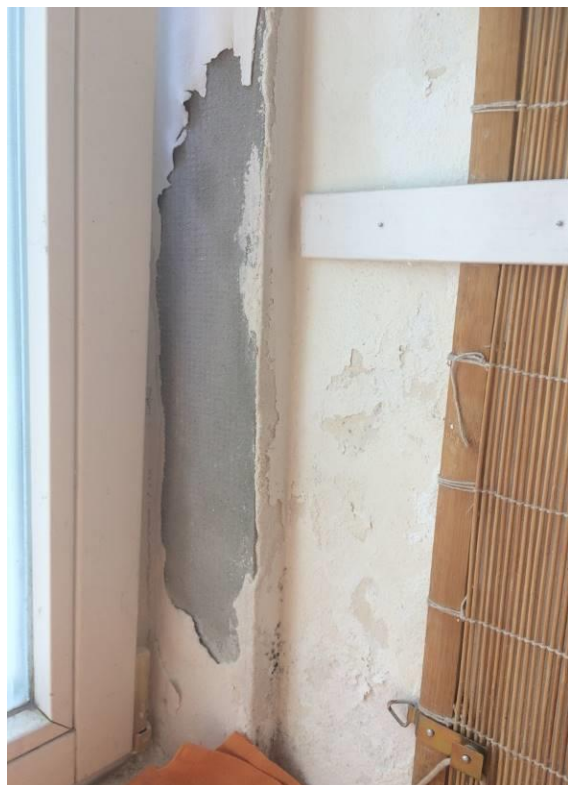
Pravděpodobně při osazování nových oken, bylo na opravu omítek použito cementové lepidlo a perlinka. Povrch se tak zcela uzavřel.

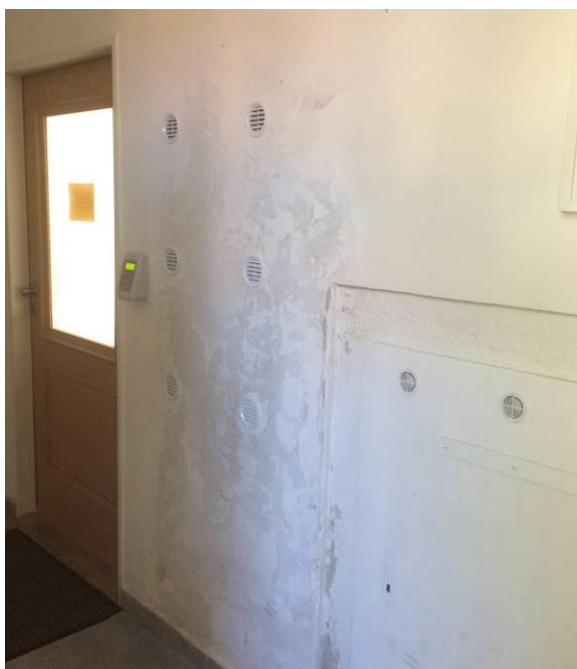
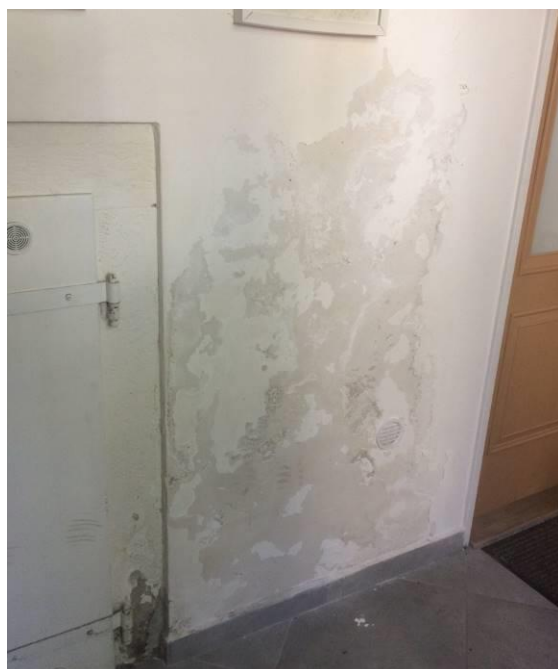
Místo největšího projevu vlhkosti na středním zdivu. Nebyla odhalena jiná příčina zavlhčení než vztlínající vlhkost. Osazené průduchy nemohou tak masivní zdivo odvlhčit. Původní omítky jsou silně zasolené, je nutné je vyměnit a provést pod nové omítky zapouzdření solí.

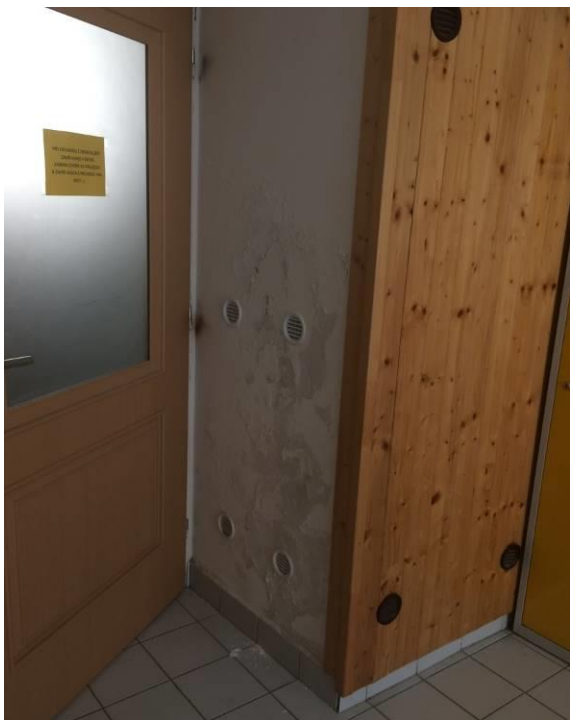
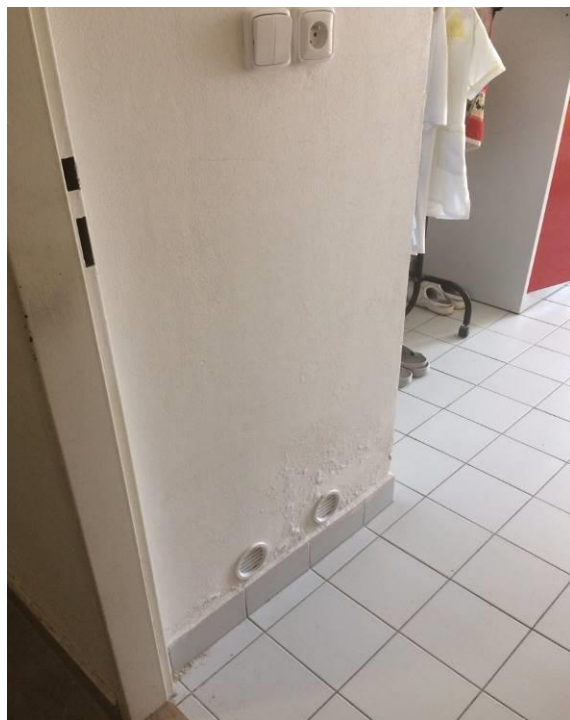
Projev vlhkosti je zřejmý i na druhé straně nejvíce zasažené konstrukce

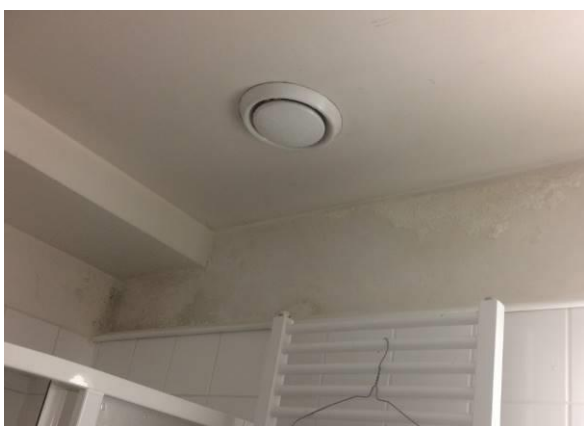
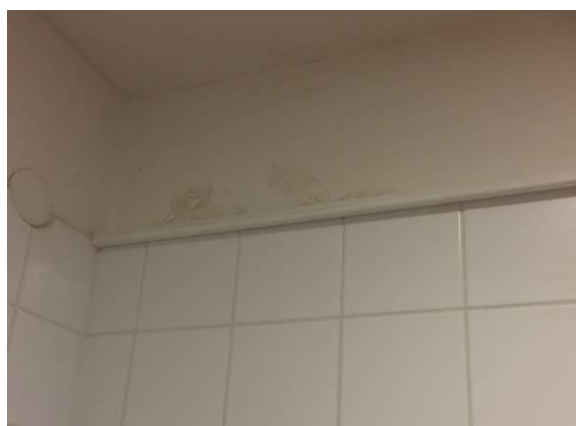
V prostoru sociálního zařízení je zřejmé, že vlivem provedení keramického obkladu vlhkost a soli vystoupaly až nad tento obklad

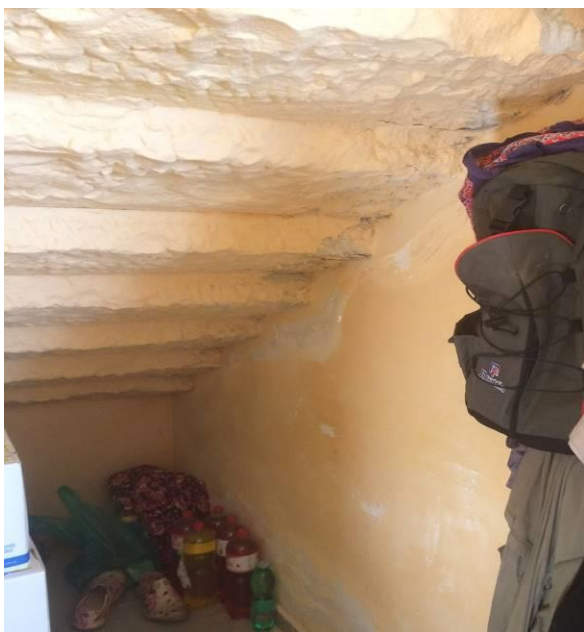
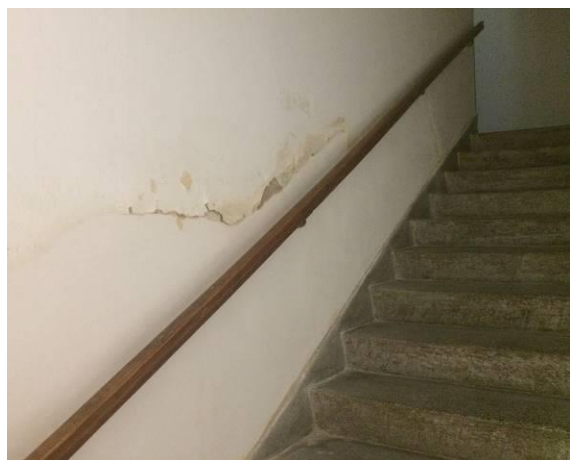
Původní omítka z druhé strany konstrukce soc. zařízení je také degradována do větší výšky. Na schodišti sice byla částečně vyměněna, ale pravděpodobně v malém rozsahu nebo jde o omítku cementovou, která konstrukci uzavírá a vlhkost stoupá stále výše.

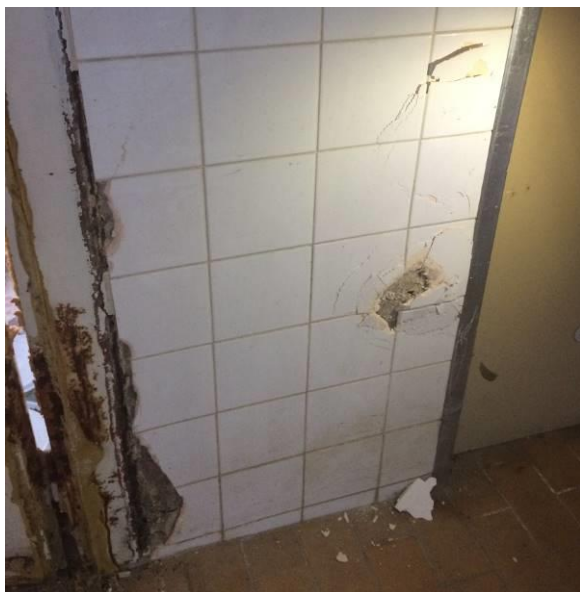
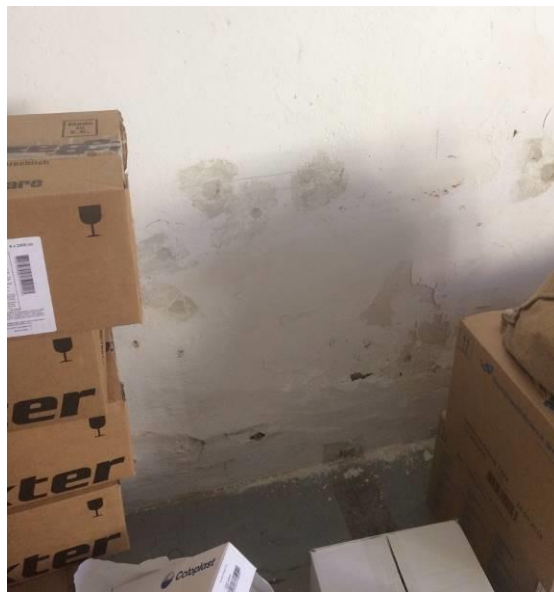
V prostorách severního křídla jsou vlhkostní poměry obdobné, velké množství solí degraduje nejen omítkové souvrství ale i keramický obklad.

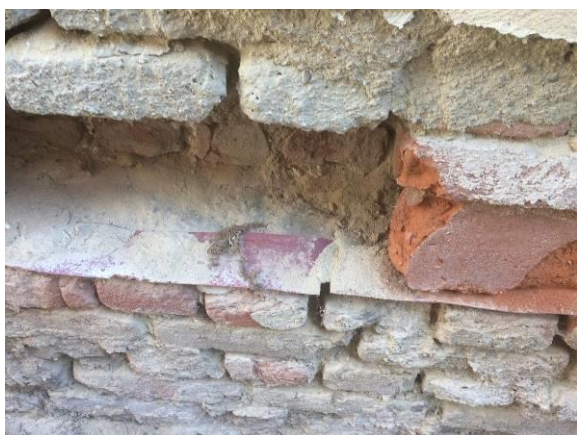
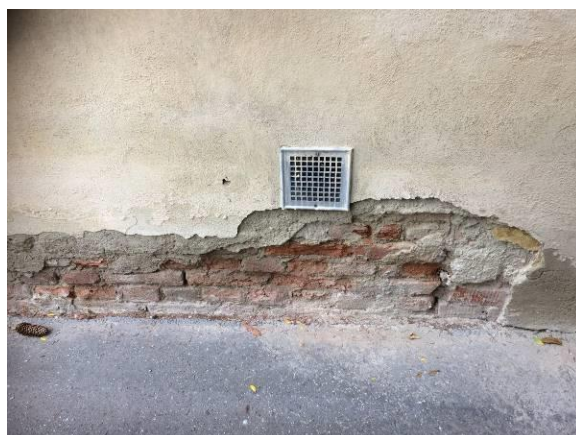
V severní části objektu na dvorních obvodových konstrukcích byla objevena vložená dodatečná izolace, avšak je pouze pod částí zdiva na tl cca 10cm. Větrací průduch zbudovaný za touto izolací nemůže plnit funkci odvětrání, neboť nemá nasávací a výdechový otvor dle potřebných parametrů. Průduch je na této konstrukci místy přerušovaný, nebo vůbec nevybudovaný. Vlhkost nadále vzlíná soklovým zdivem. Vložená plastová folie se již rozpadá.

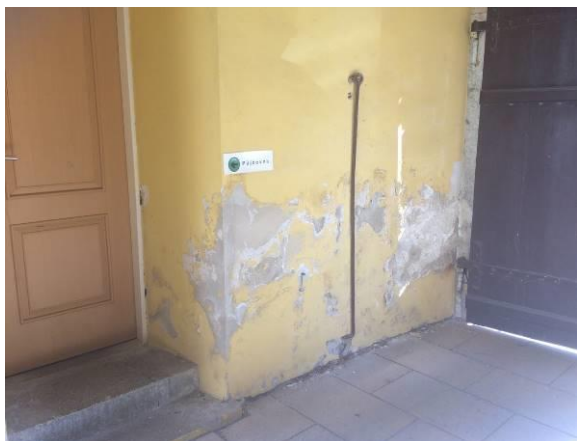
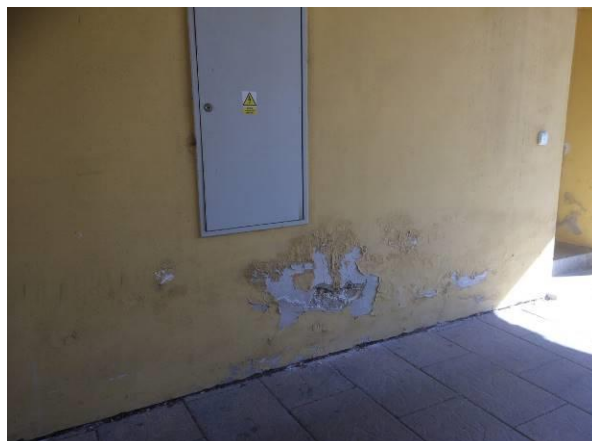
V oblasti průjezdu byl zjištěn vysoký obsah chloridů a hlavně dusičnanů. Chloridy do zdiva vnikají vlivem posypu přilehlých komunikací v zimním období nebo vlivem masivní dezinfekce.

Dusičnany mohou mít původ buď ve zdicím materiálu a stejně jako sírany se do zdící malty či omítek dostanou vlivem dlouhodobého vzlínání vlhkosti. Dusičnany se také mohou do zdiva dostat vlivem kontaminace konstrukce či omítky fekáliemi. Většinou tak bývá u hospodářských budov. Zde mohlo dojít je kontaminaci v historii, kdy průjezdem projížděly povozy.

V prostoru průjezdu je degradace omítek způsobená pravděpodobně i vlivem solení v zimním období, je nutné provést vhodná sanační opatření, aby se životnost nových omítek prodloužila

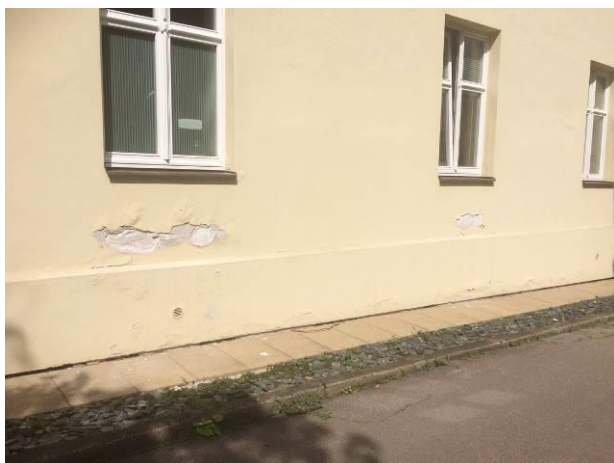
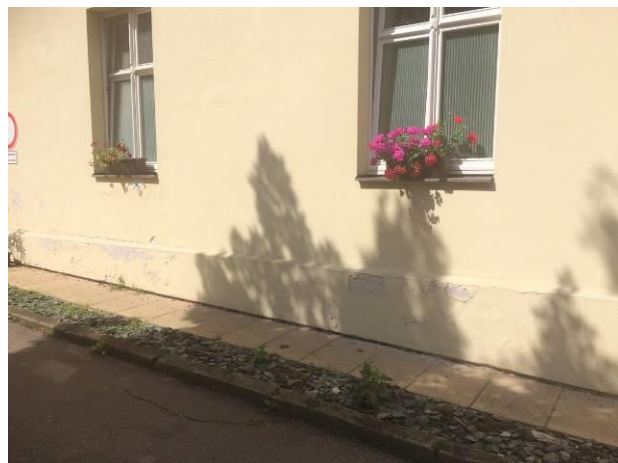
Oprava fasády východní strany nepatří do této etapy rekonstrukce, ale upozorňujeme, že je při její opravě je nutné počítat se sanačním opatření proti solím i v této části objektu. Pod odlupující se fasádní barvou je viditelný sanitr, omítky je nutné vyměnit za vysoce odolné vůči solím uloženým ve zdivu a doplnit toto opatření o případné zapouzdření solí ve zdivu. Následovat by měl vysoce paroprodyšný fasádní nátěr.
