VYŠKOV, DŮM SVATÉ VIKTORIE

STUDIE

ŘÍMSKOKATOLICKÁ FARNOST VYŠKOV
REKONSTRUKCE OBJEKTU FARY

ZHODNOCENÍ STAVEBNĚTECHNICKÉHO STAVU OBJEKTU

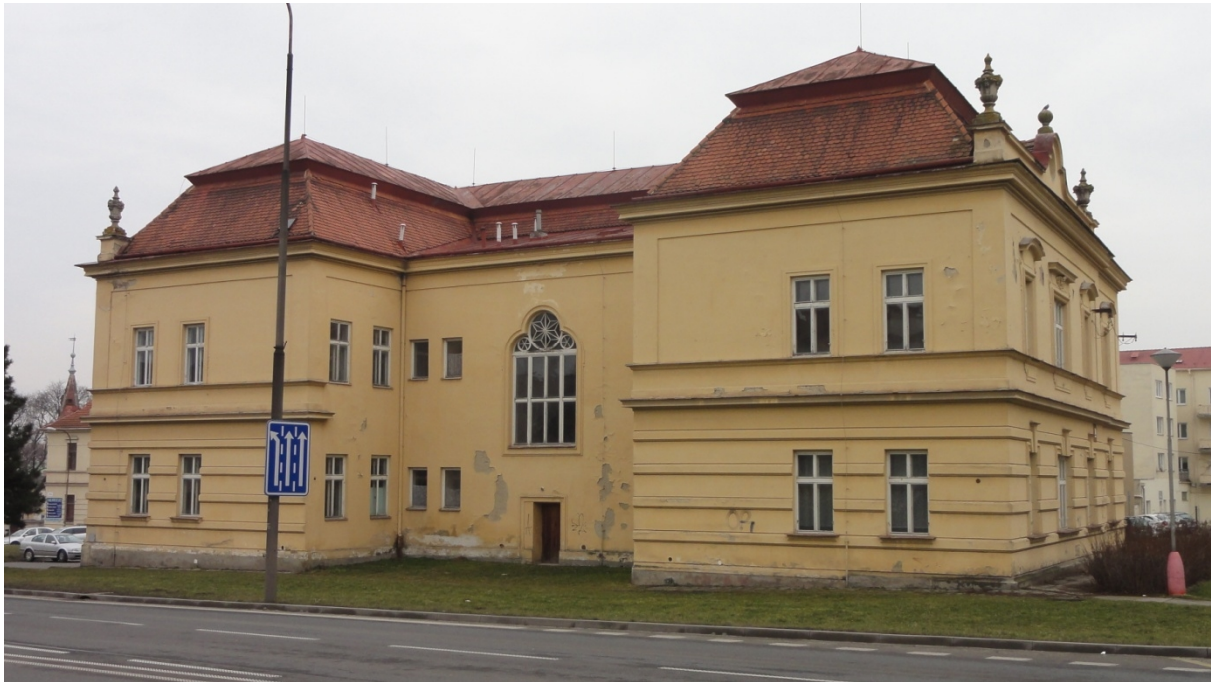
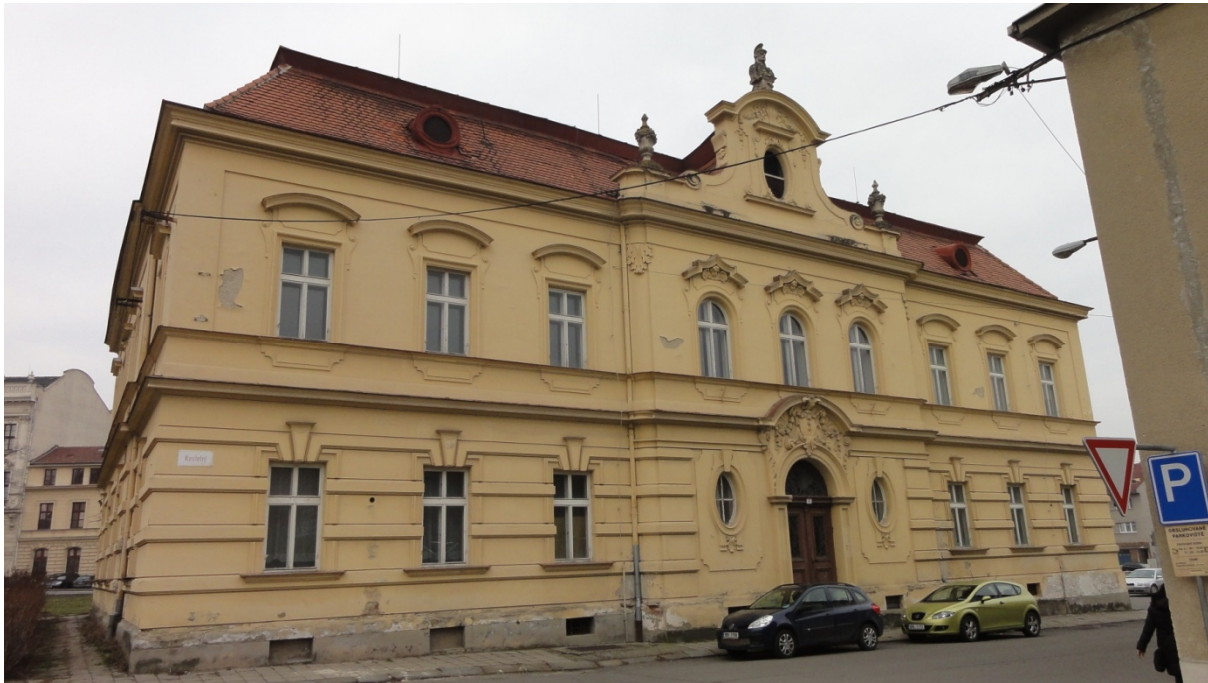
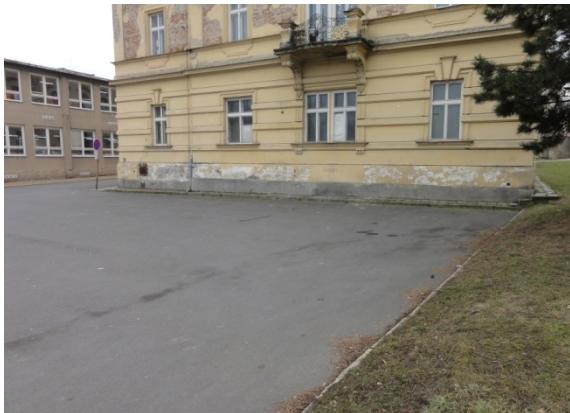
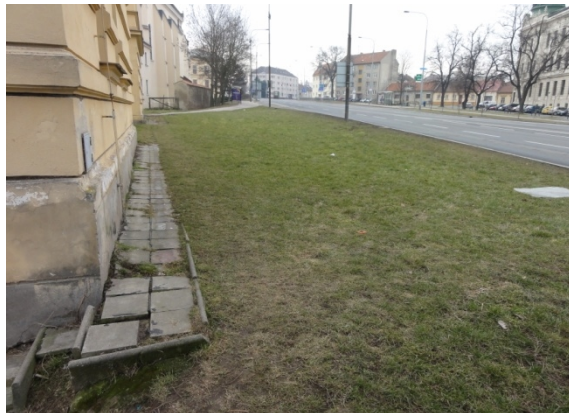
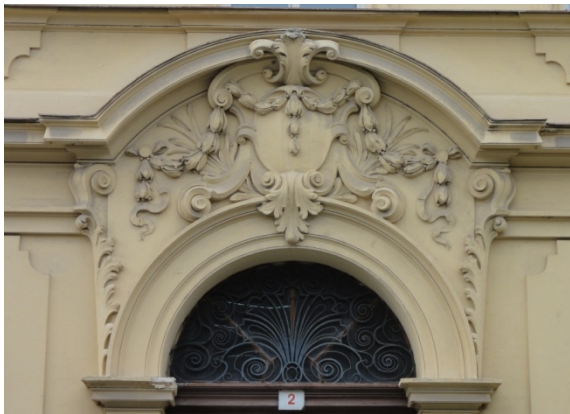
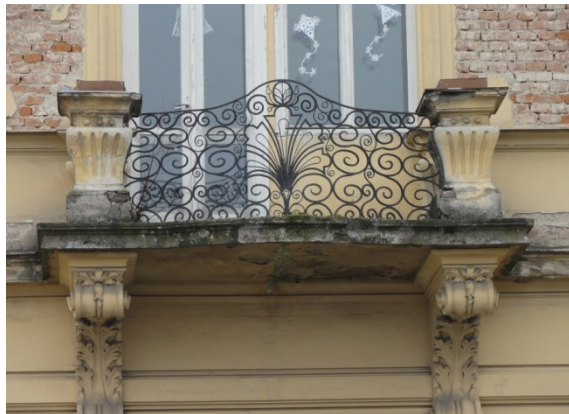
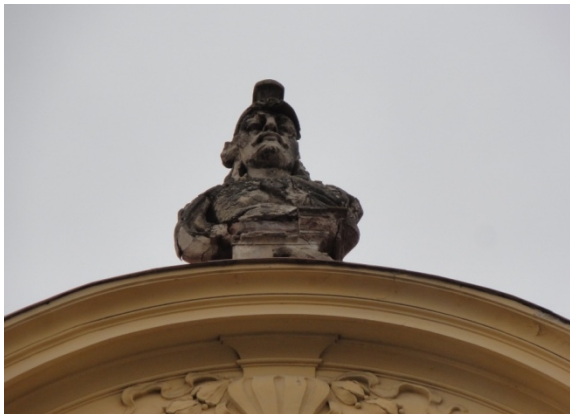
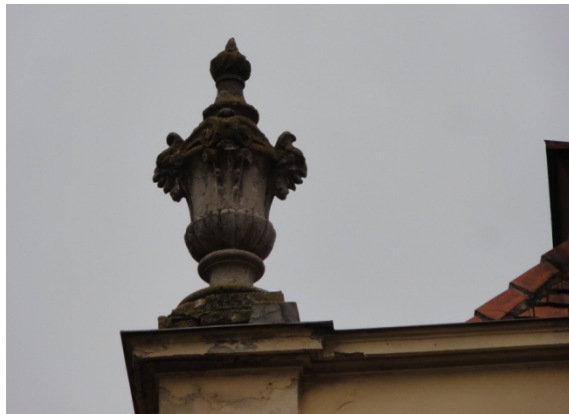
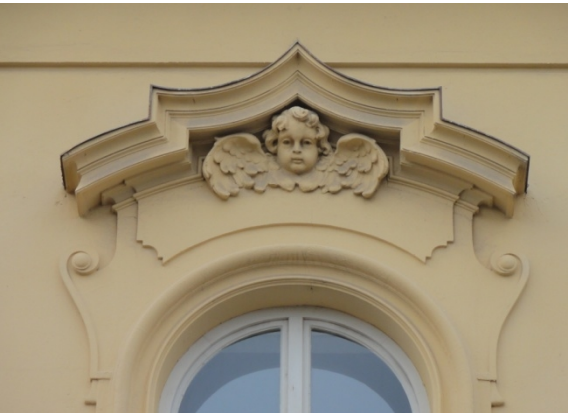
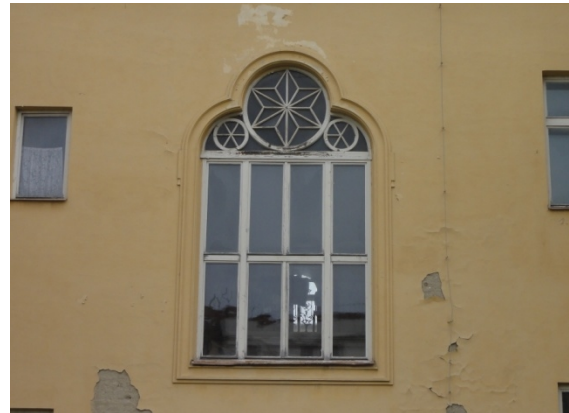
Nosné cihelné zdivo v tloušťkách 350 – 650 mm je doplněno nenosnými cihelnými příčkami. Vnitřní omítky, jež většinou pravděpodobně pochází z doby rekonstrukce objektu v roce 1989, jsou překryty vícenásobnými malbami malířskými hlinkami. Část původních dispozic u vnitřního líce pololatria byla přestavěna, kdy na úkor chodeb byly rozšířeny místnosti k nim přilehlé.

Zdivo je stabilizované, bez závažných statických poruch, pôvod drobných lokálnych narušení je popsán v časti statika. Nejrozsáhlejší vady zdiva jsou však v místech, kde je zdivo narušené dlouhodobým negativním vlivem zemní vlhkosti, důsledkem čehož dochází k jeho postupné povrchové degradaci, nejvíce je zasaženo podzemní podlaží, v některých místech pak podlaží první. Ve druhém podlaží jsou na několika místech na stěnách stopy po zatékání, ke kterému již nedochází a jejich současný stav tedy není znepokojující. Drobné opravy zasluhují i dílčí zachované fragmenty původní štukové výzdoby.

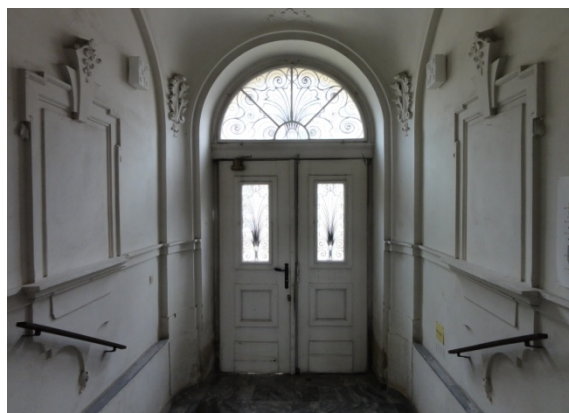
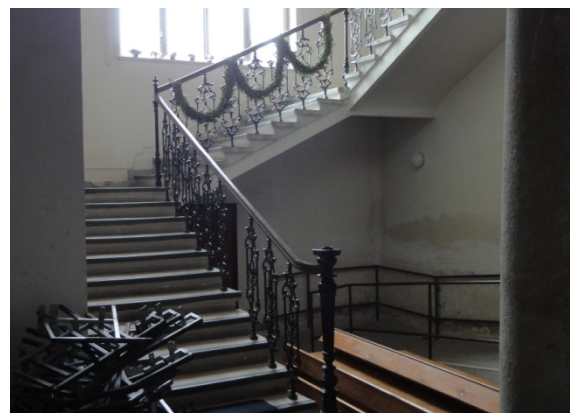
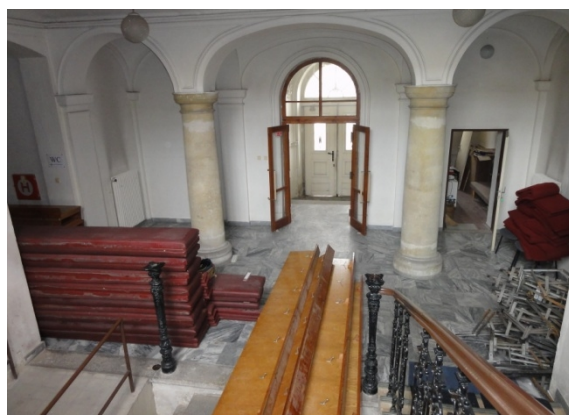
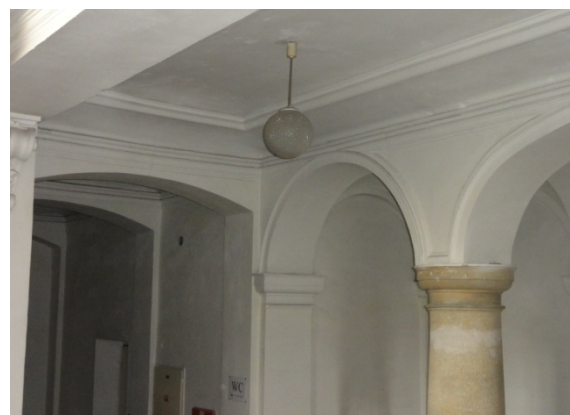
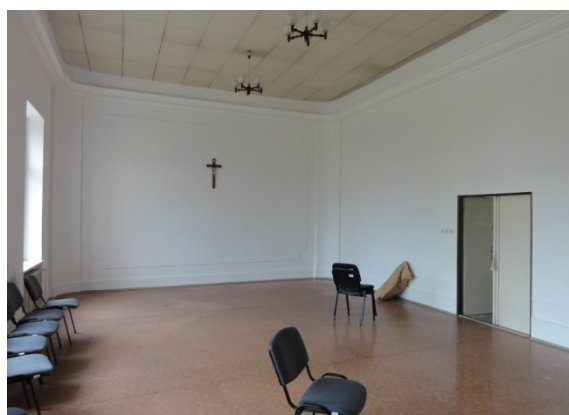
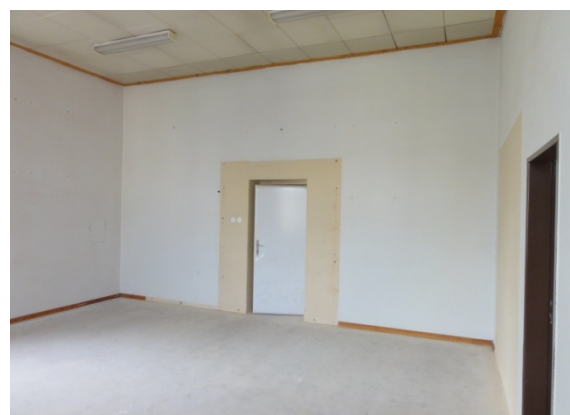
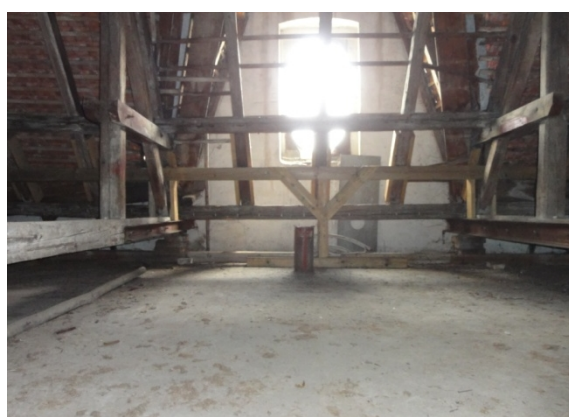
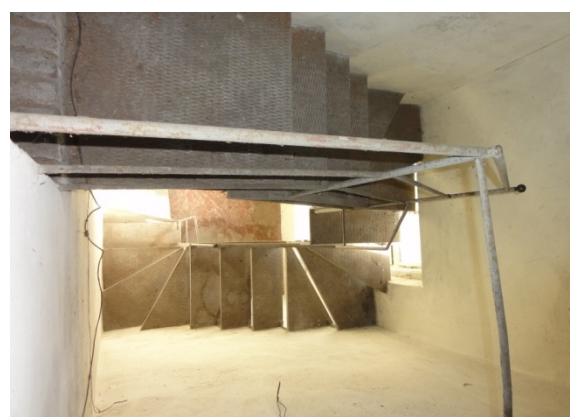
Neudržované okenní výplně pravděpodobně pocházející z roku 1989, kdy byl objekt naposledy rekonstruován, jsou dožité, některá okenní křídla nedoléhají, nebo nejdou otevřít. Dožité jsou i jejich povrchové úpravy a kování. Okna neodpovídají ani současným požadavkům tepelně technických norem a je nutné počítat s jejich kompletní výměnou. V nejhorším technickém stavu je okenní výplň ve schodišťovém prostoru, která nedokáže odolávat bočnímu větru a při intenzivnější dešti přes ni výrazně zatéká.
