Průzkum budov Ondřeje Veselého 471/5a a 470/5b, Slatina, z hlediska výskytu obecně a zvláště chráněných synantropních druhů živočichů

Na objektech Ondřeje Veselého 471/5a a 470/5b je plánována rekonstrukce. Obě budovy jsou jednopatrové se sedlovou střechou. Na objektu 5a je půdní vestavba, na objektu 5b je volná půda, která byla během průzkumu zkontrolována.

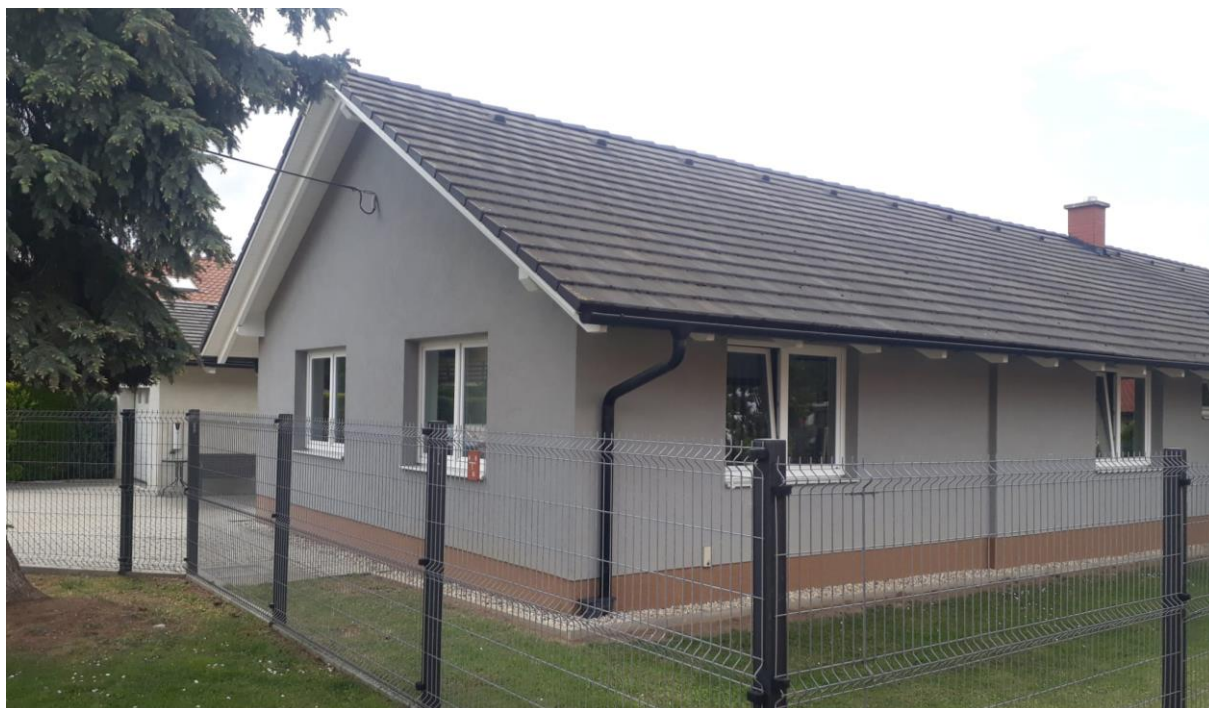
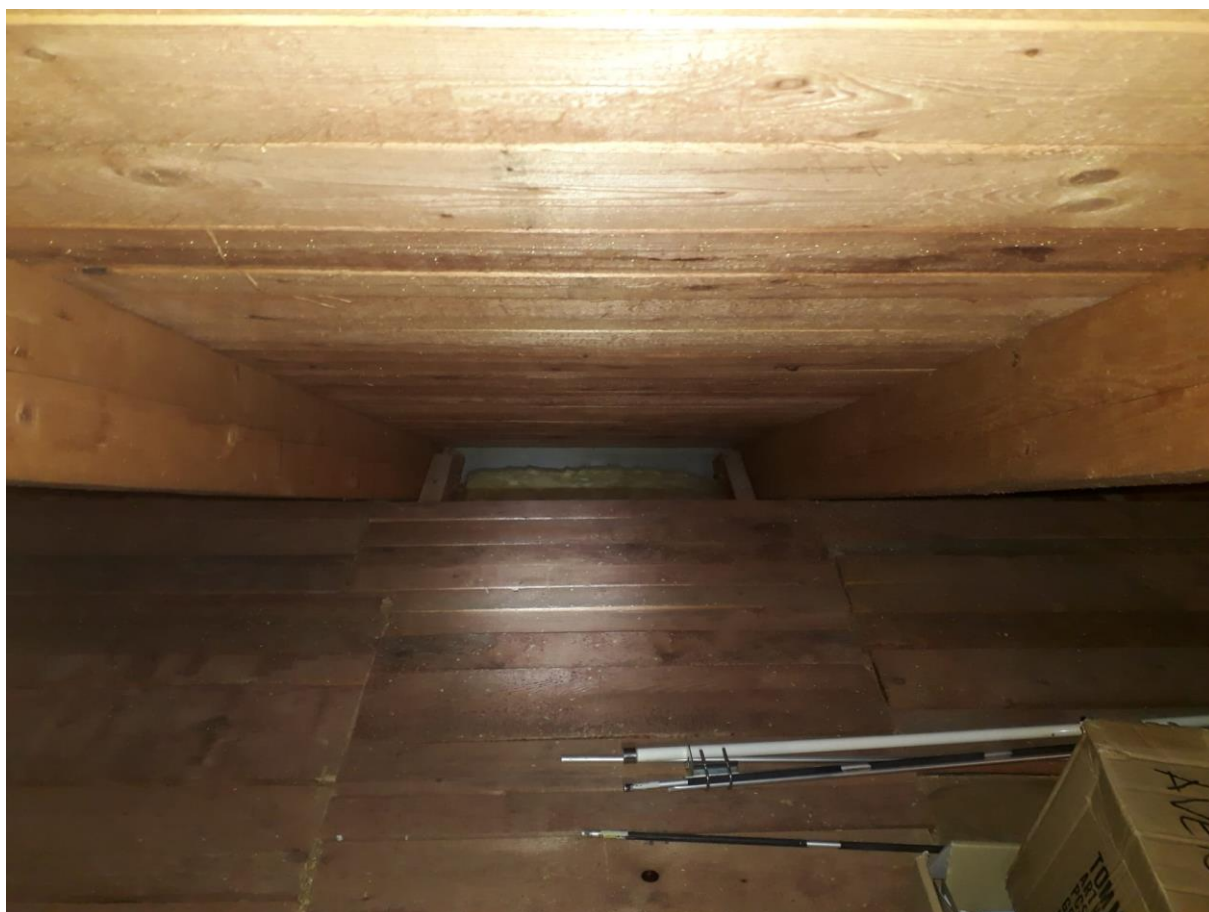
V dostupných databázích nebyl nalezen žádný záznam o výskytu zvláště chráněných synantropních druhů živočichů. Při samotné prohlídce nebyl výskyt zvláště chráněných živočichů prokázán. Objekty jsou zachovalé (viz foto) a podstřešní prostory jsou těsně uzavřené. Hnízdění v podstřeší objektů je prakticky vyloučené.

Obr. 1-2: Objekt 5b a fotografie půdních prostor

Vzhledem k absenci zvláště chráněných synantropních druhů živočichů je možné realizovat stavební záměr bez zvláštních opatření.

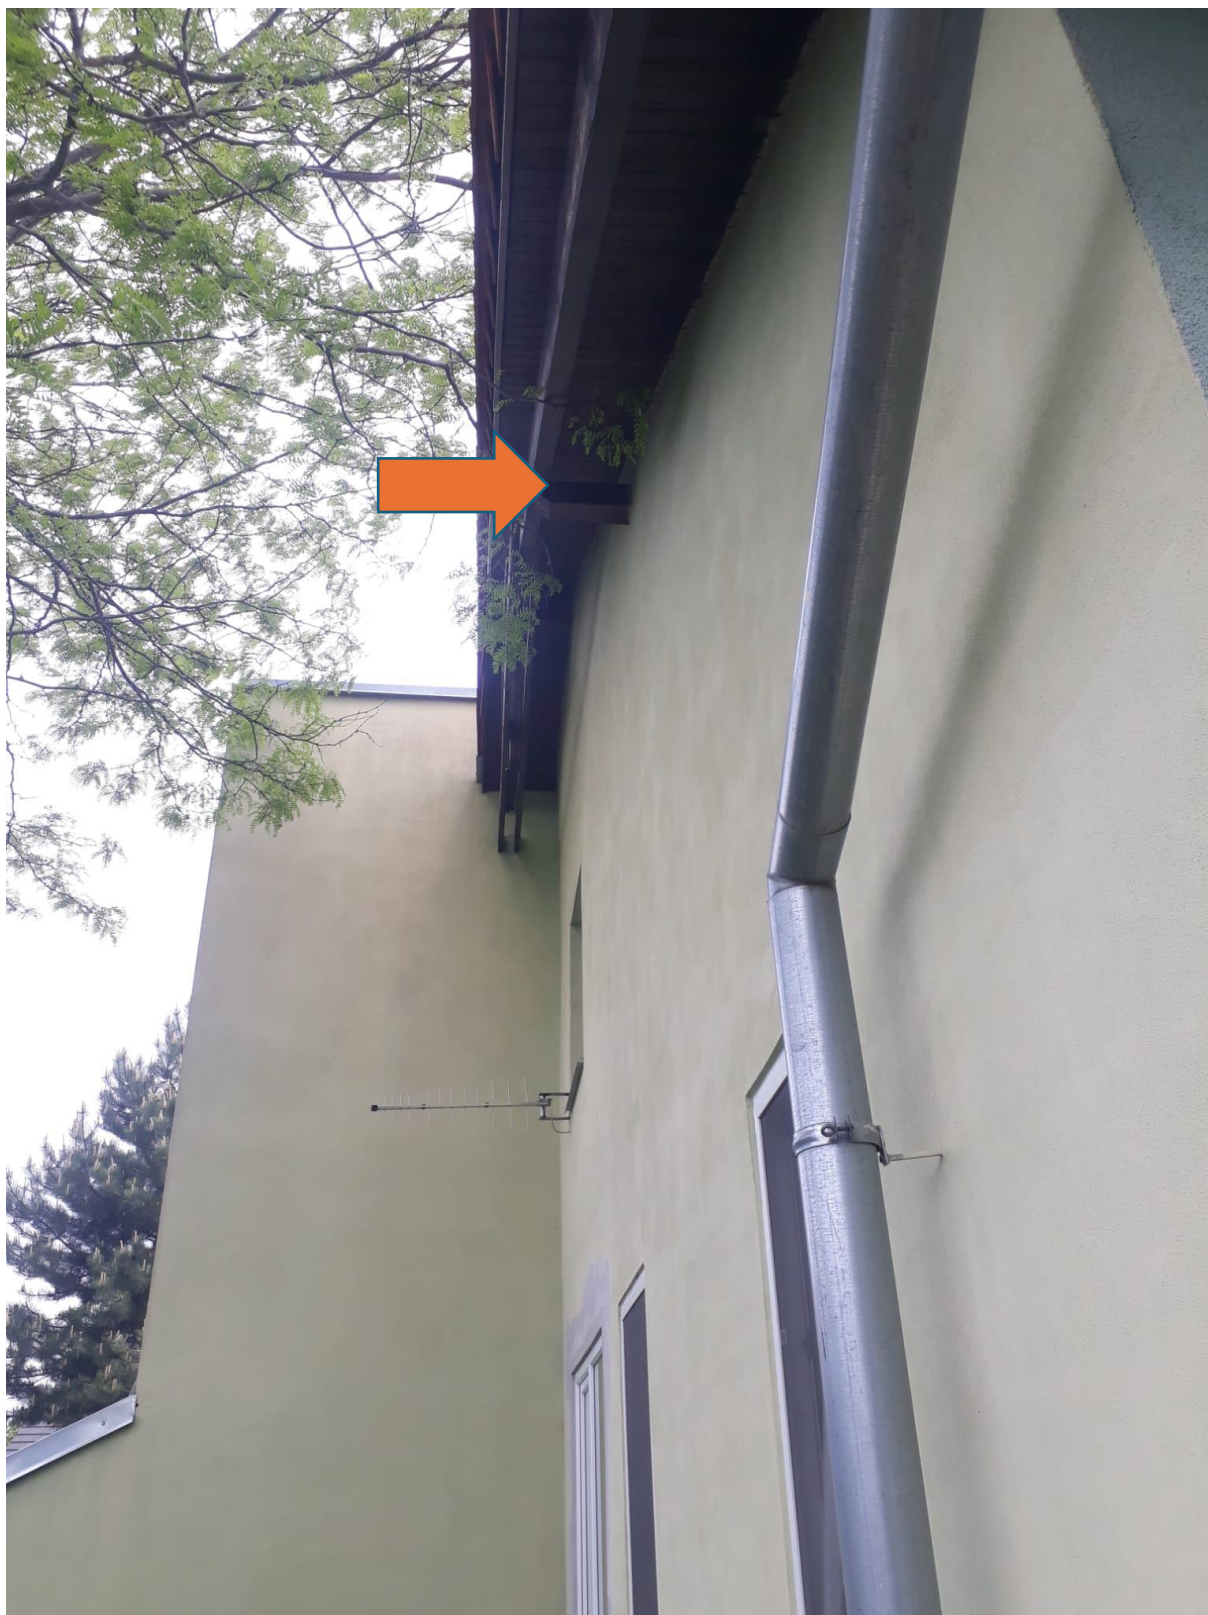
Na objektu 5a byla zjištěna dvě aktivní hnízda hrdličky zahradní (*Streptopelia decaocto*) na trámech.

Obr. 3: Objekt 5a – hnízdo hrdličky zahradní na SZ straně objektu

Hnízdění hrdliček zahradních se může opakovat i v následujících letech a doporučuji proto započít stavební úpravy před započítáním hnízdění, nebo po jeho skončení, případně hnízdění před stavebními úpravami zabránit, tak aby nedošlo ke kolizi stavby a hnízdění. Hrdlička zahradní mlže hnízdit celoročně, přičemž nejčastěji hnízdí od března do května.

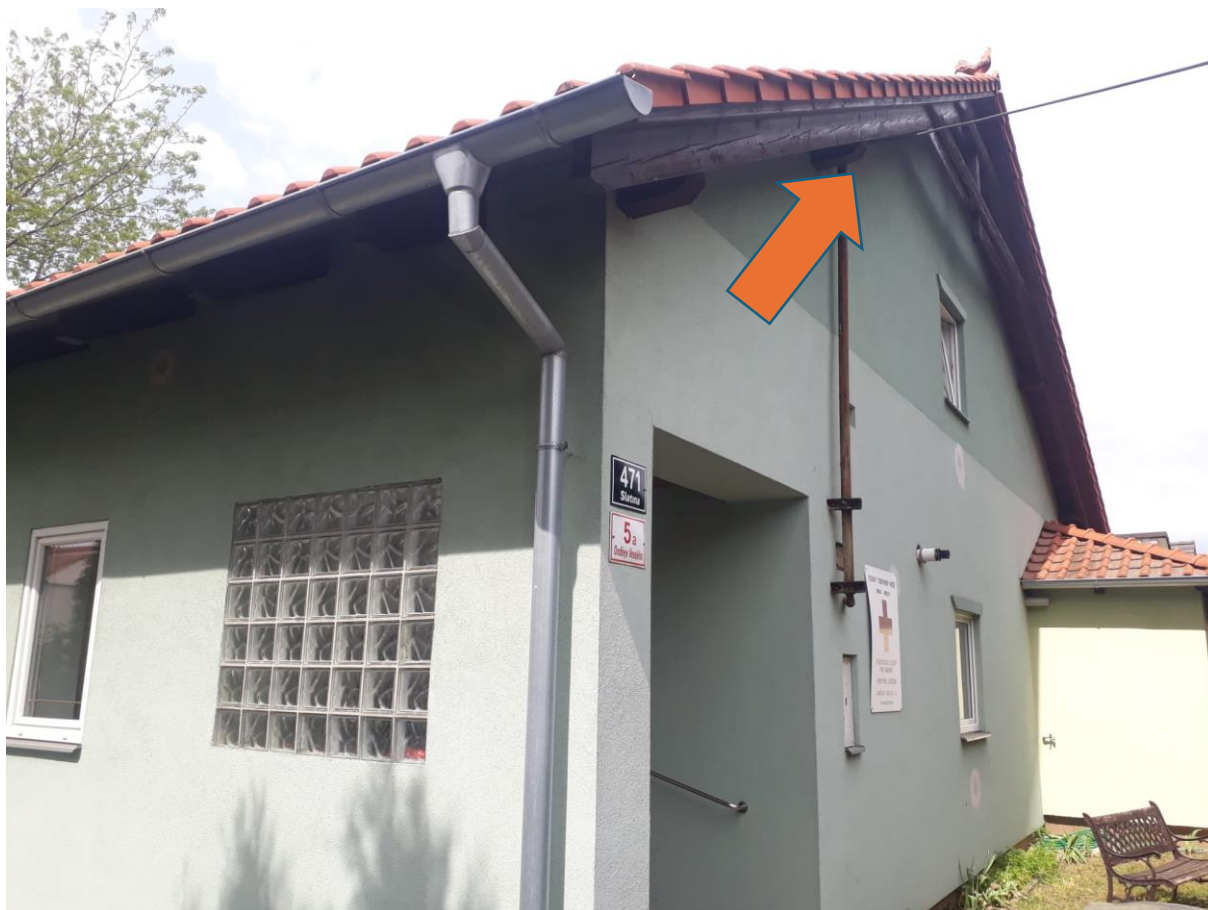
Obr. 4: Objekt 5a – hnízdo hrdličky zahradní na JV straně objektu
