Posudek vlivu záměru na hnízdění ptáků a netopýrů

Rekonstrukce budovy Na Hradčanech 592

26.6.2024

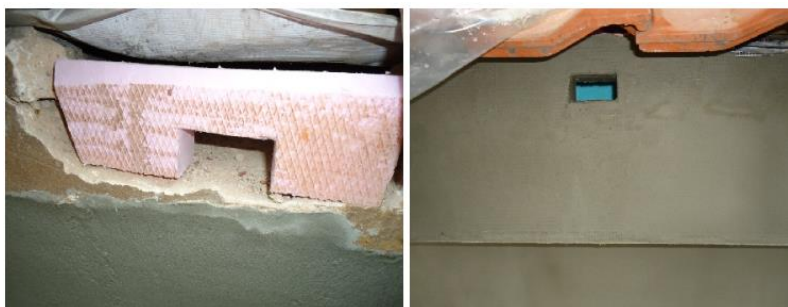
Obrázek 6: Upravená plastová provětrávací lišta, zdroj: ČSO.

Pokud je odvětrávací štěrbina mezi atikou objektu a konstrukcí střechy opatřena provětrávací lištou (vyrábí se z plastu, popř. nekorodujícího kovu), je zapotřebí tuto lištu upravit vystřížením vletového otvoru o rozměrech 30 (výška) x 60 mm (šířka) ve spodní části lišty.

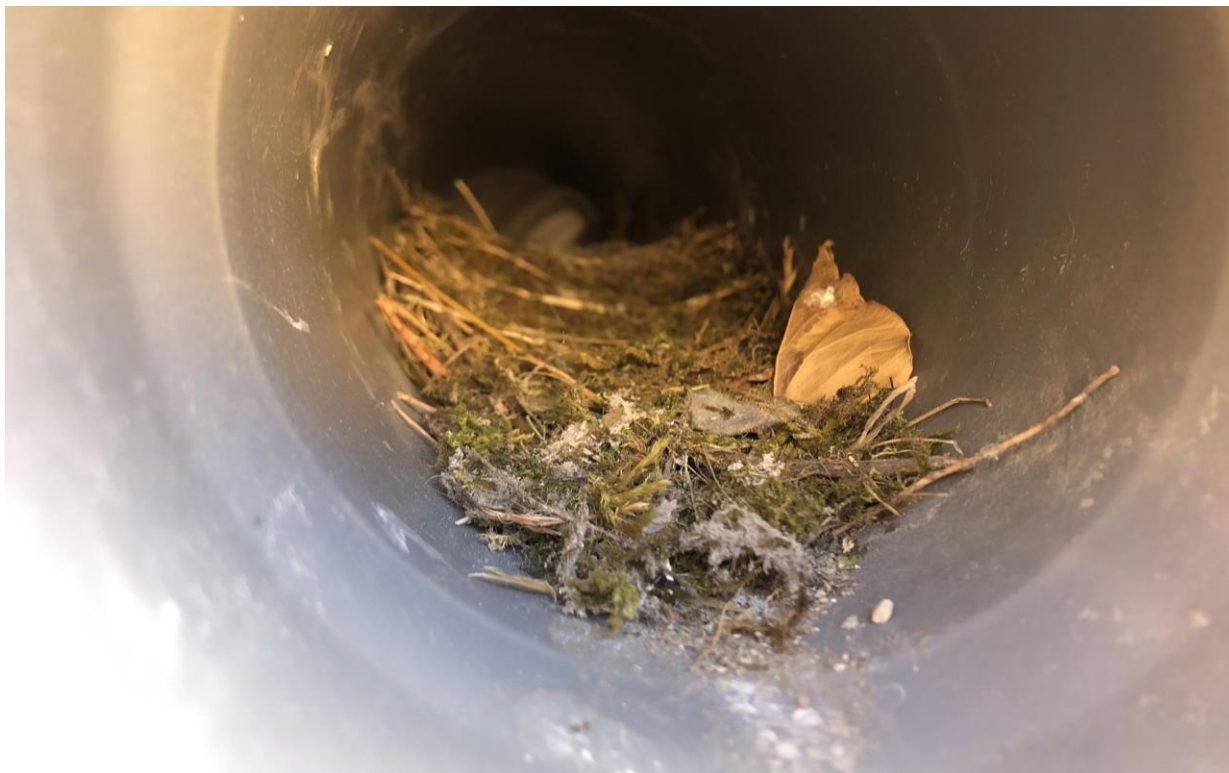
Jedná se o řadový zděný rodinný dům se zahradou, který je součástí rezidenční čtvrti v intravilánu obce Roudnice nad Labem. Dům má tři malé sklepní prostory, přízemní podlaží a půdu pod sedlovou střechou, která je v současné době otevřená, a tudíž volně přístupná pro hnízdění ptáků. Hnízdění vrabce domácího (*Passer domesticus*) bylo pozorováno na trámech pod střešním krytem. Na fasádě se nacházejí ventilační otvory, kde též dochází ke hnízdění vrabce domácího.

Obrázek 7: Hnízdo ve ventilačním otvoru, zdroj: vlastní, 6/2024.

Dle zákona č. 114/1992 Sb. v platném znění je zakázáno úmyslné vyrušování ptáků, zejména během rozmnožování a odchovu mláďat. Z toho důvodu je **nutné stavební práce realizovat mimo hnízdění období vrabce domácího, tedy mimo měsíce duben až září**.

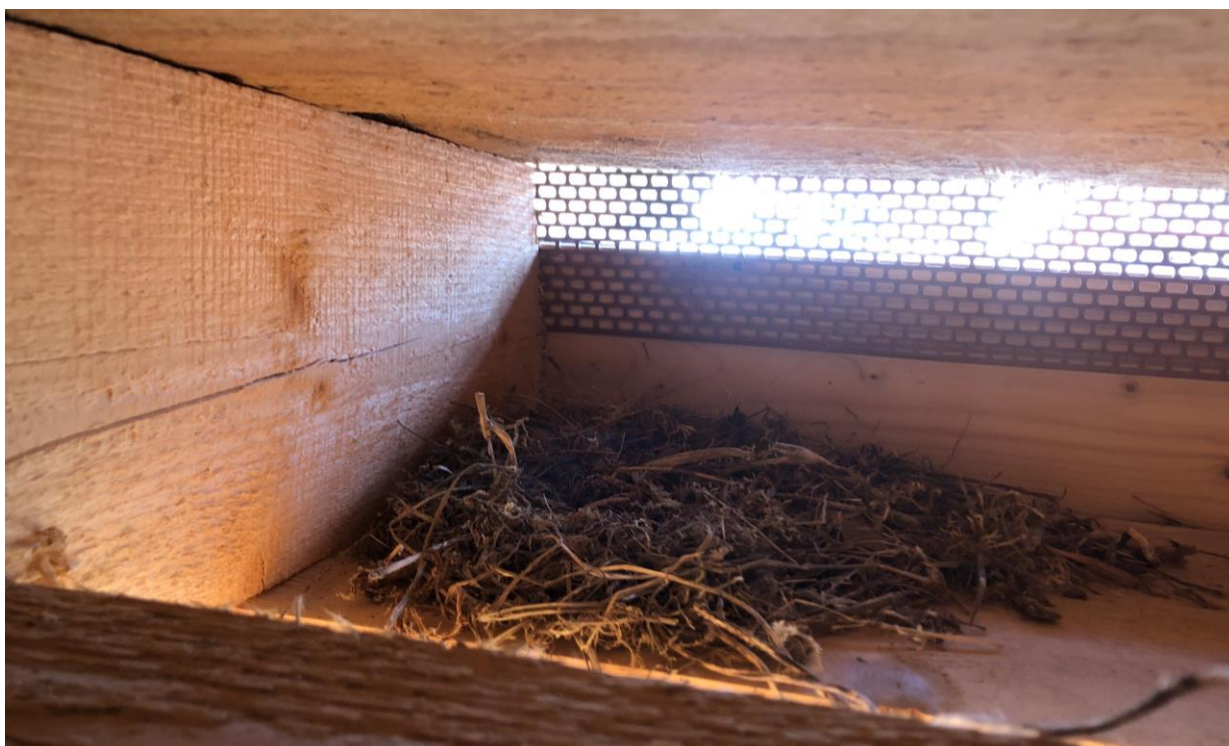
Obrázek 8: Hnízdo na trámu pod střechou, zdroj: vlastní, 6/2024.

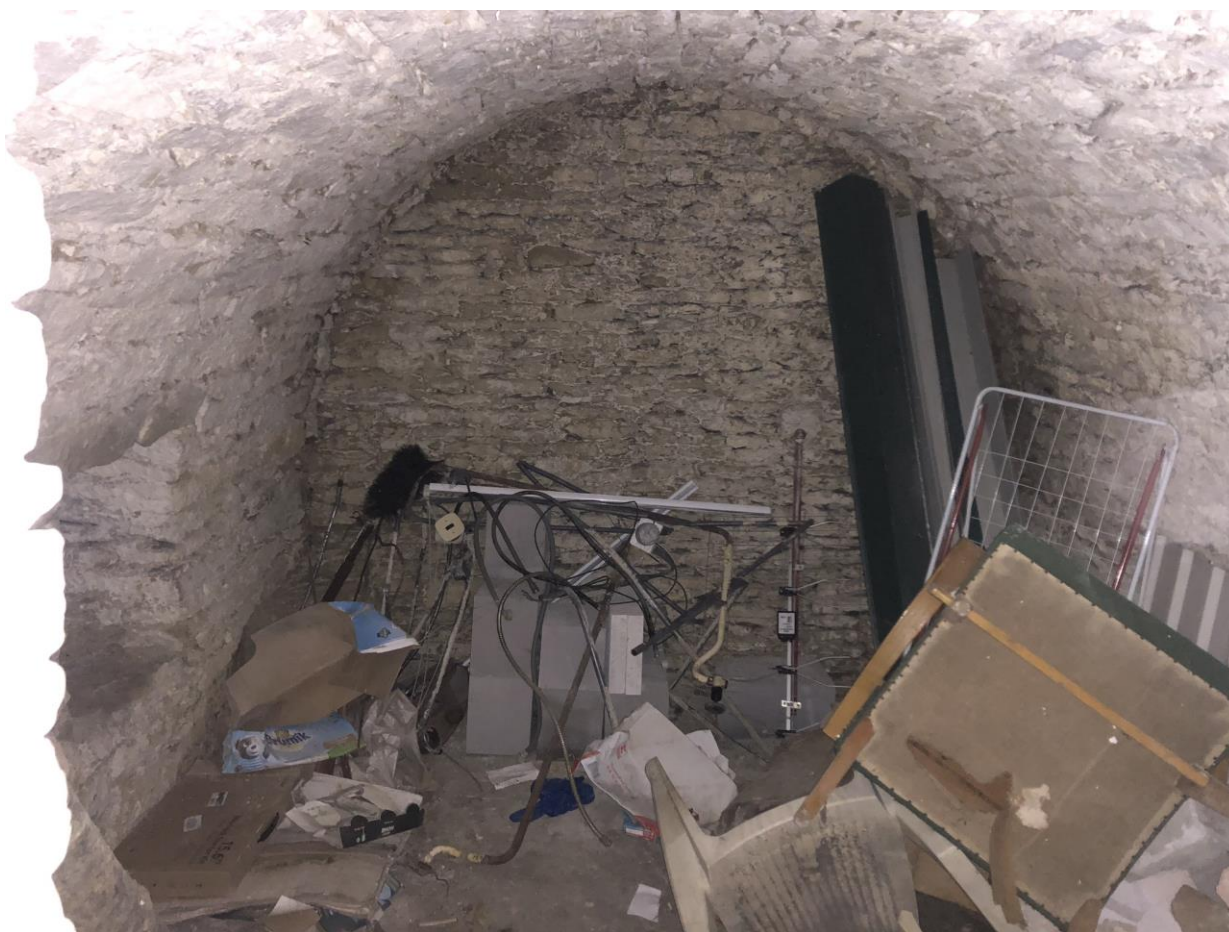
Ve sklepních prostorech nebyly nalezeni žádní jedinci letounů, ani pobytové stopy svědčící o jejich přítomnosti.

Obrázek 9: Sklepní prostory, zdroj: vlastní, 6/2024.
