Projekt: **REVITALIZACE KULTURNÍHO CENTRA V KUNČINĚ**

Část: D.1.1.3 NOVÝ STAV

Výkres: D.1.1.3.7 VÝKRES STŘECHY

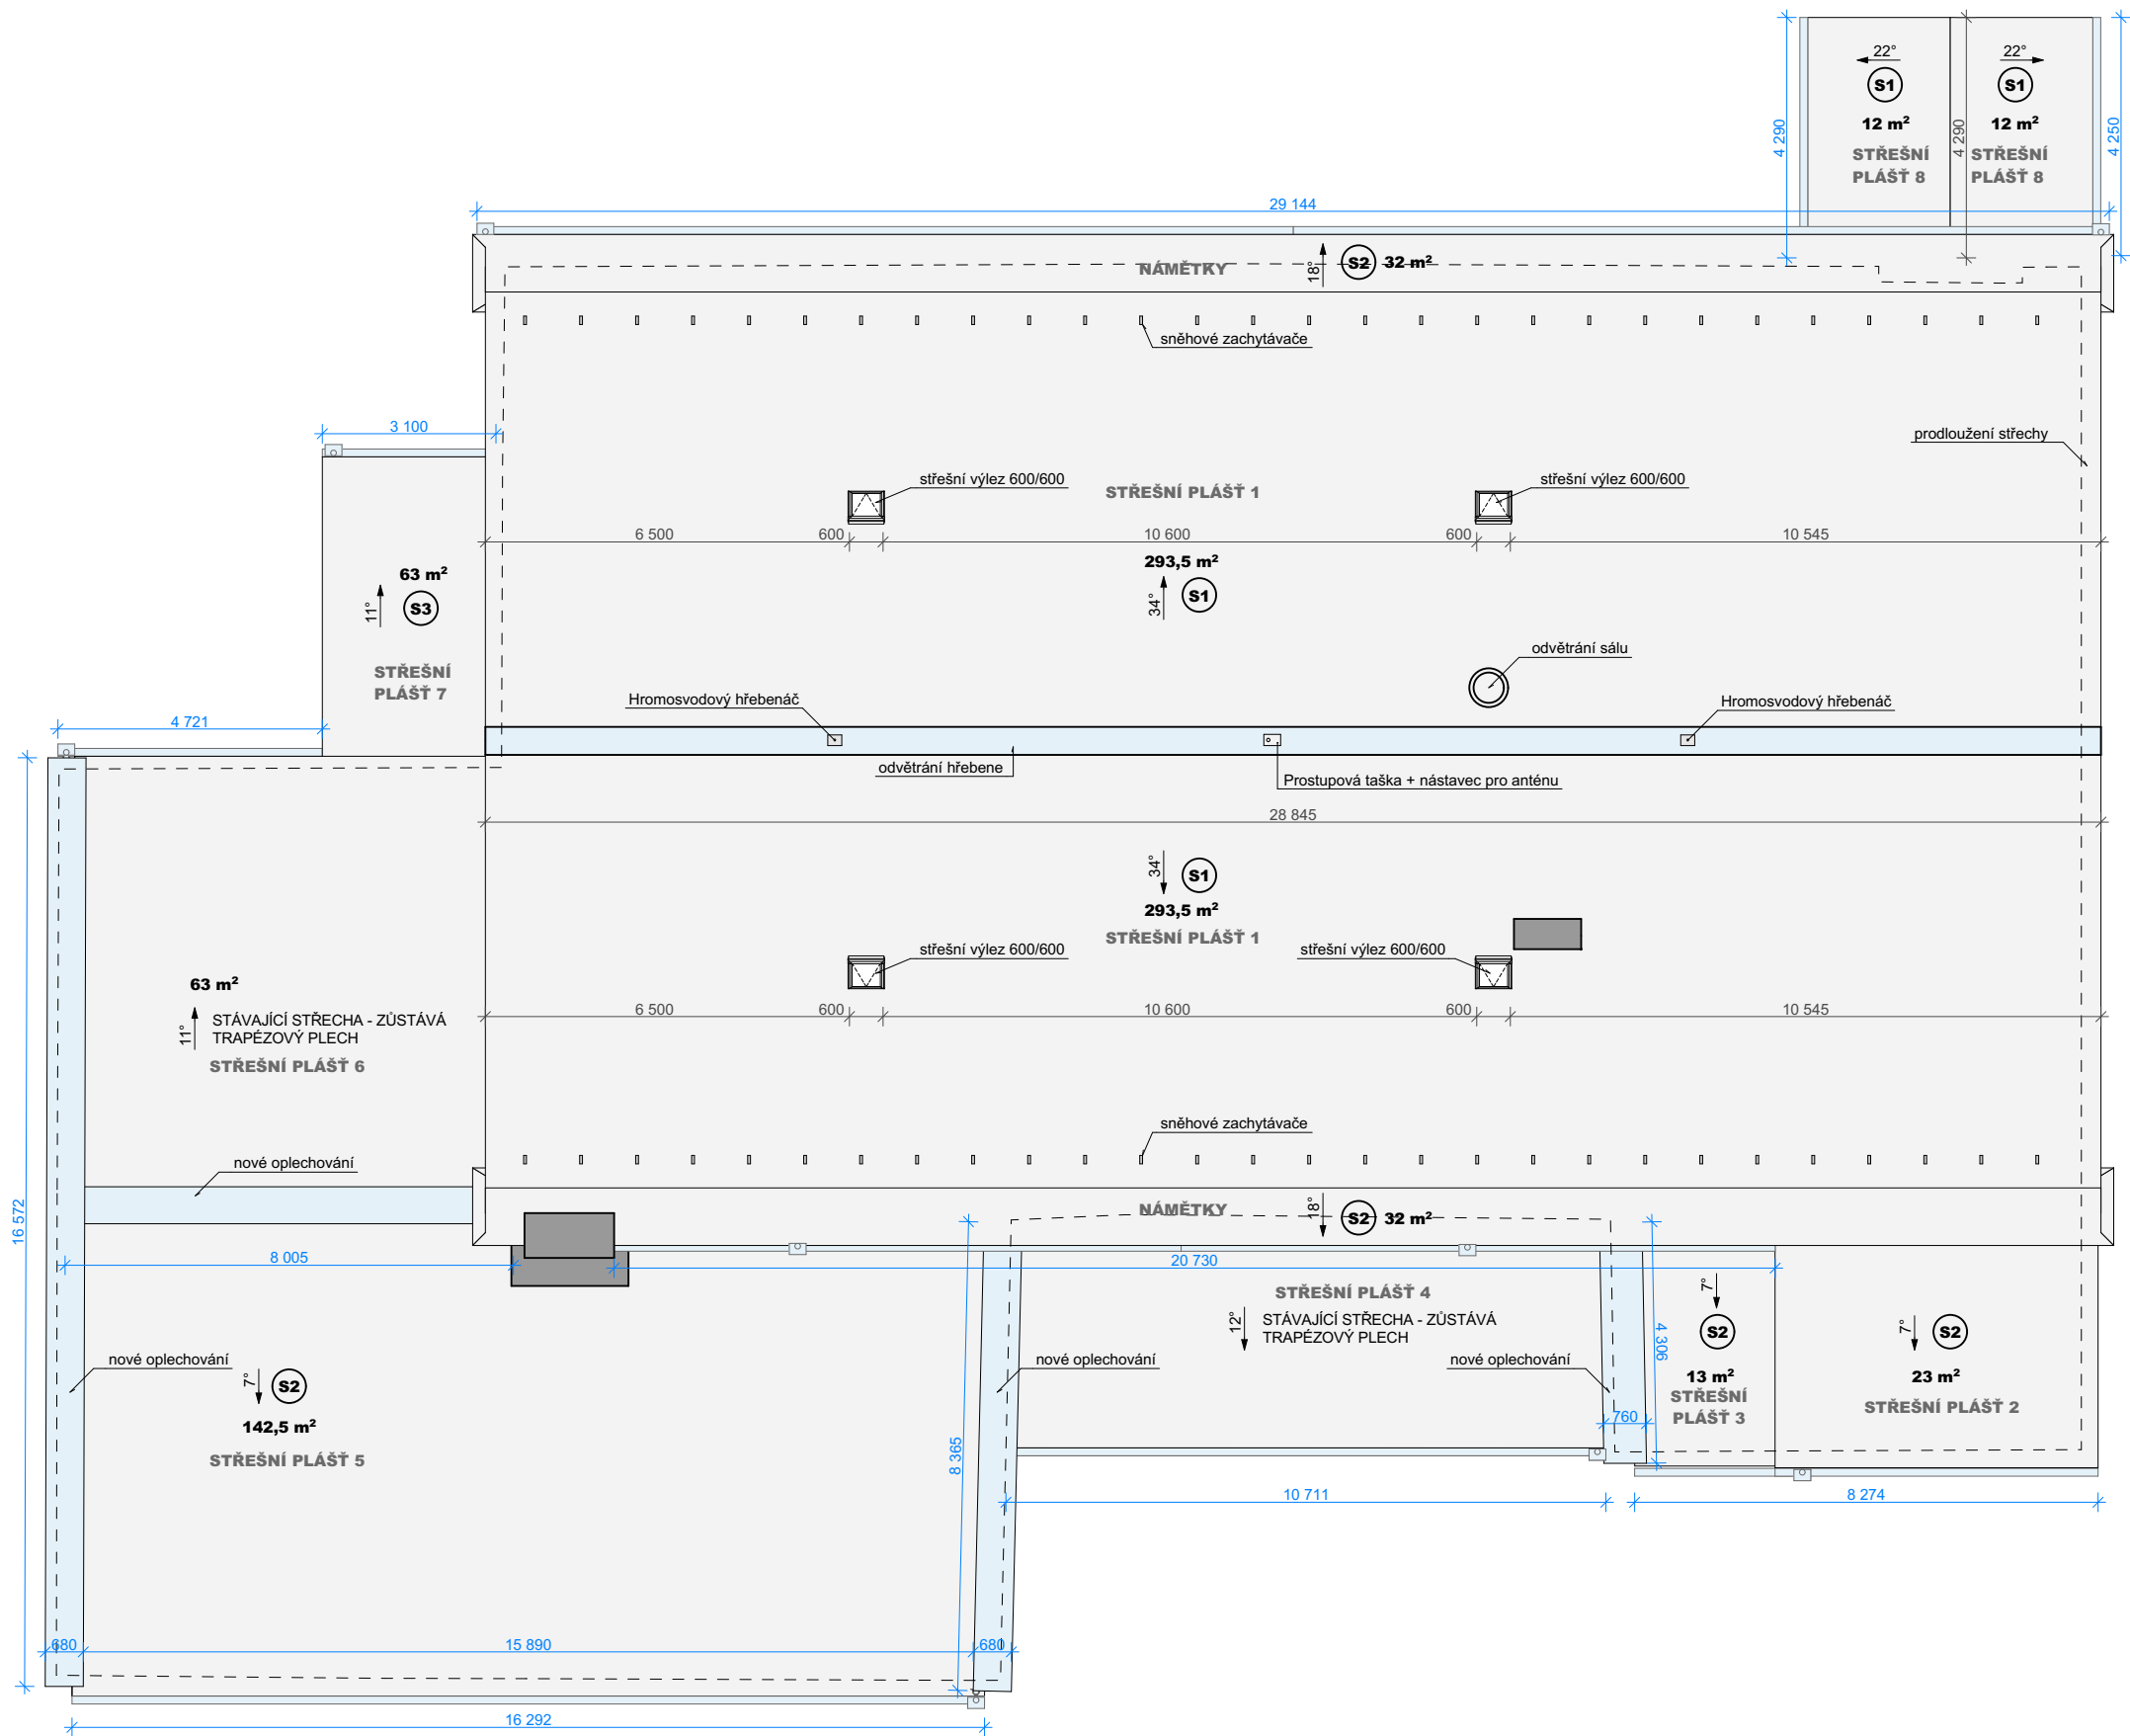
Skladba střechy S1 (hlavní střecha KD a zastřešení vstupu)

Maloformátová plechová střešní krytina s imitací tašky
Latě 40/60
Kontralatě 40/60 (větraná mezera)
Pojistná hydroizolace DHV
Stávající plnoplošný záklop - bednění tl. 24 mm
Krokve 100/160
podbití palubkami (hlavní vstup)

Skladba střechy S2 (pultové střechy a námětky)

Falcovaná plechová střešní krytina v odstínu hlavní střechy
Separační rohož
Plnoplošný záklop - bednění tl. 24 mm
Kontralatě
Pojistná hydroizolace DHV
Krokve 100/160

Skladba střechy S3 (pultová střecha zasatřešení vstupu do suterénu)

Trapézový plech
Latě 40/60
Kontralatě 40/60
Pojistná hydroizolace
DHV
Krokve 100/160
