Projekt: **ADAPTACE OBJEKTU NOVÁ VES č.p.39**

Objekt: Multifunkční dům

Část: D.1.2 STÁVAJÍCÍ STAV

Výkres: D.1.2.6 ŘEZ B-B´

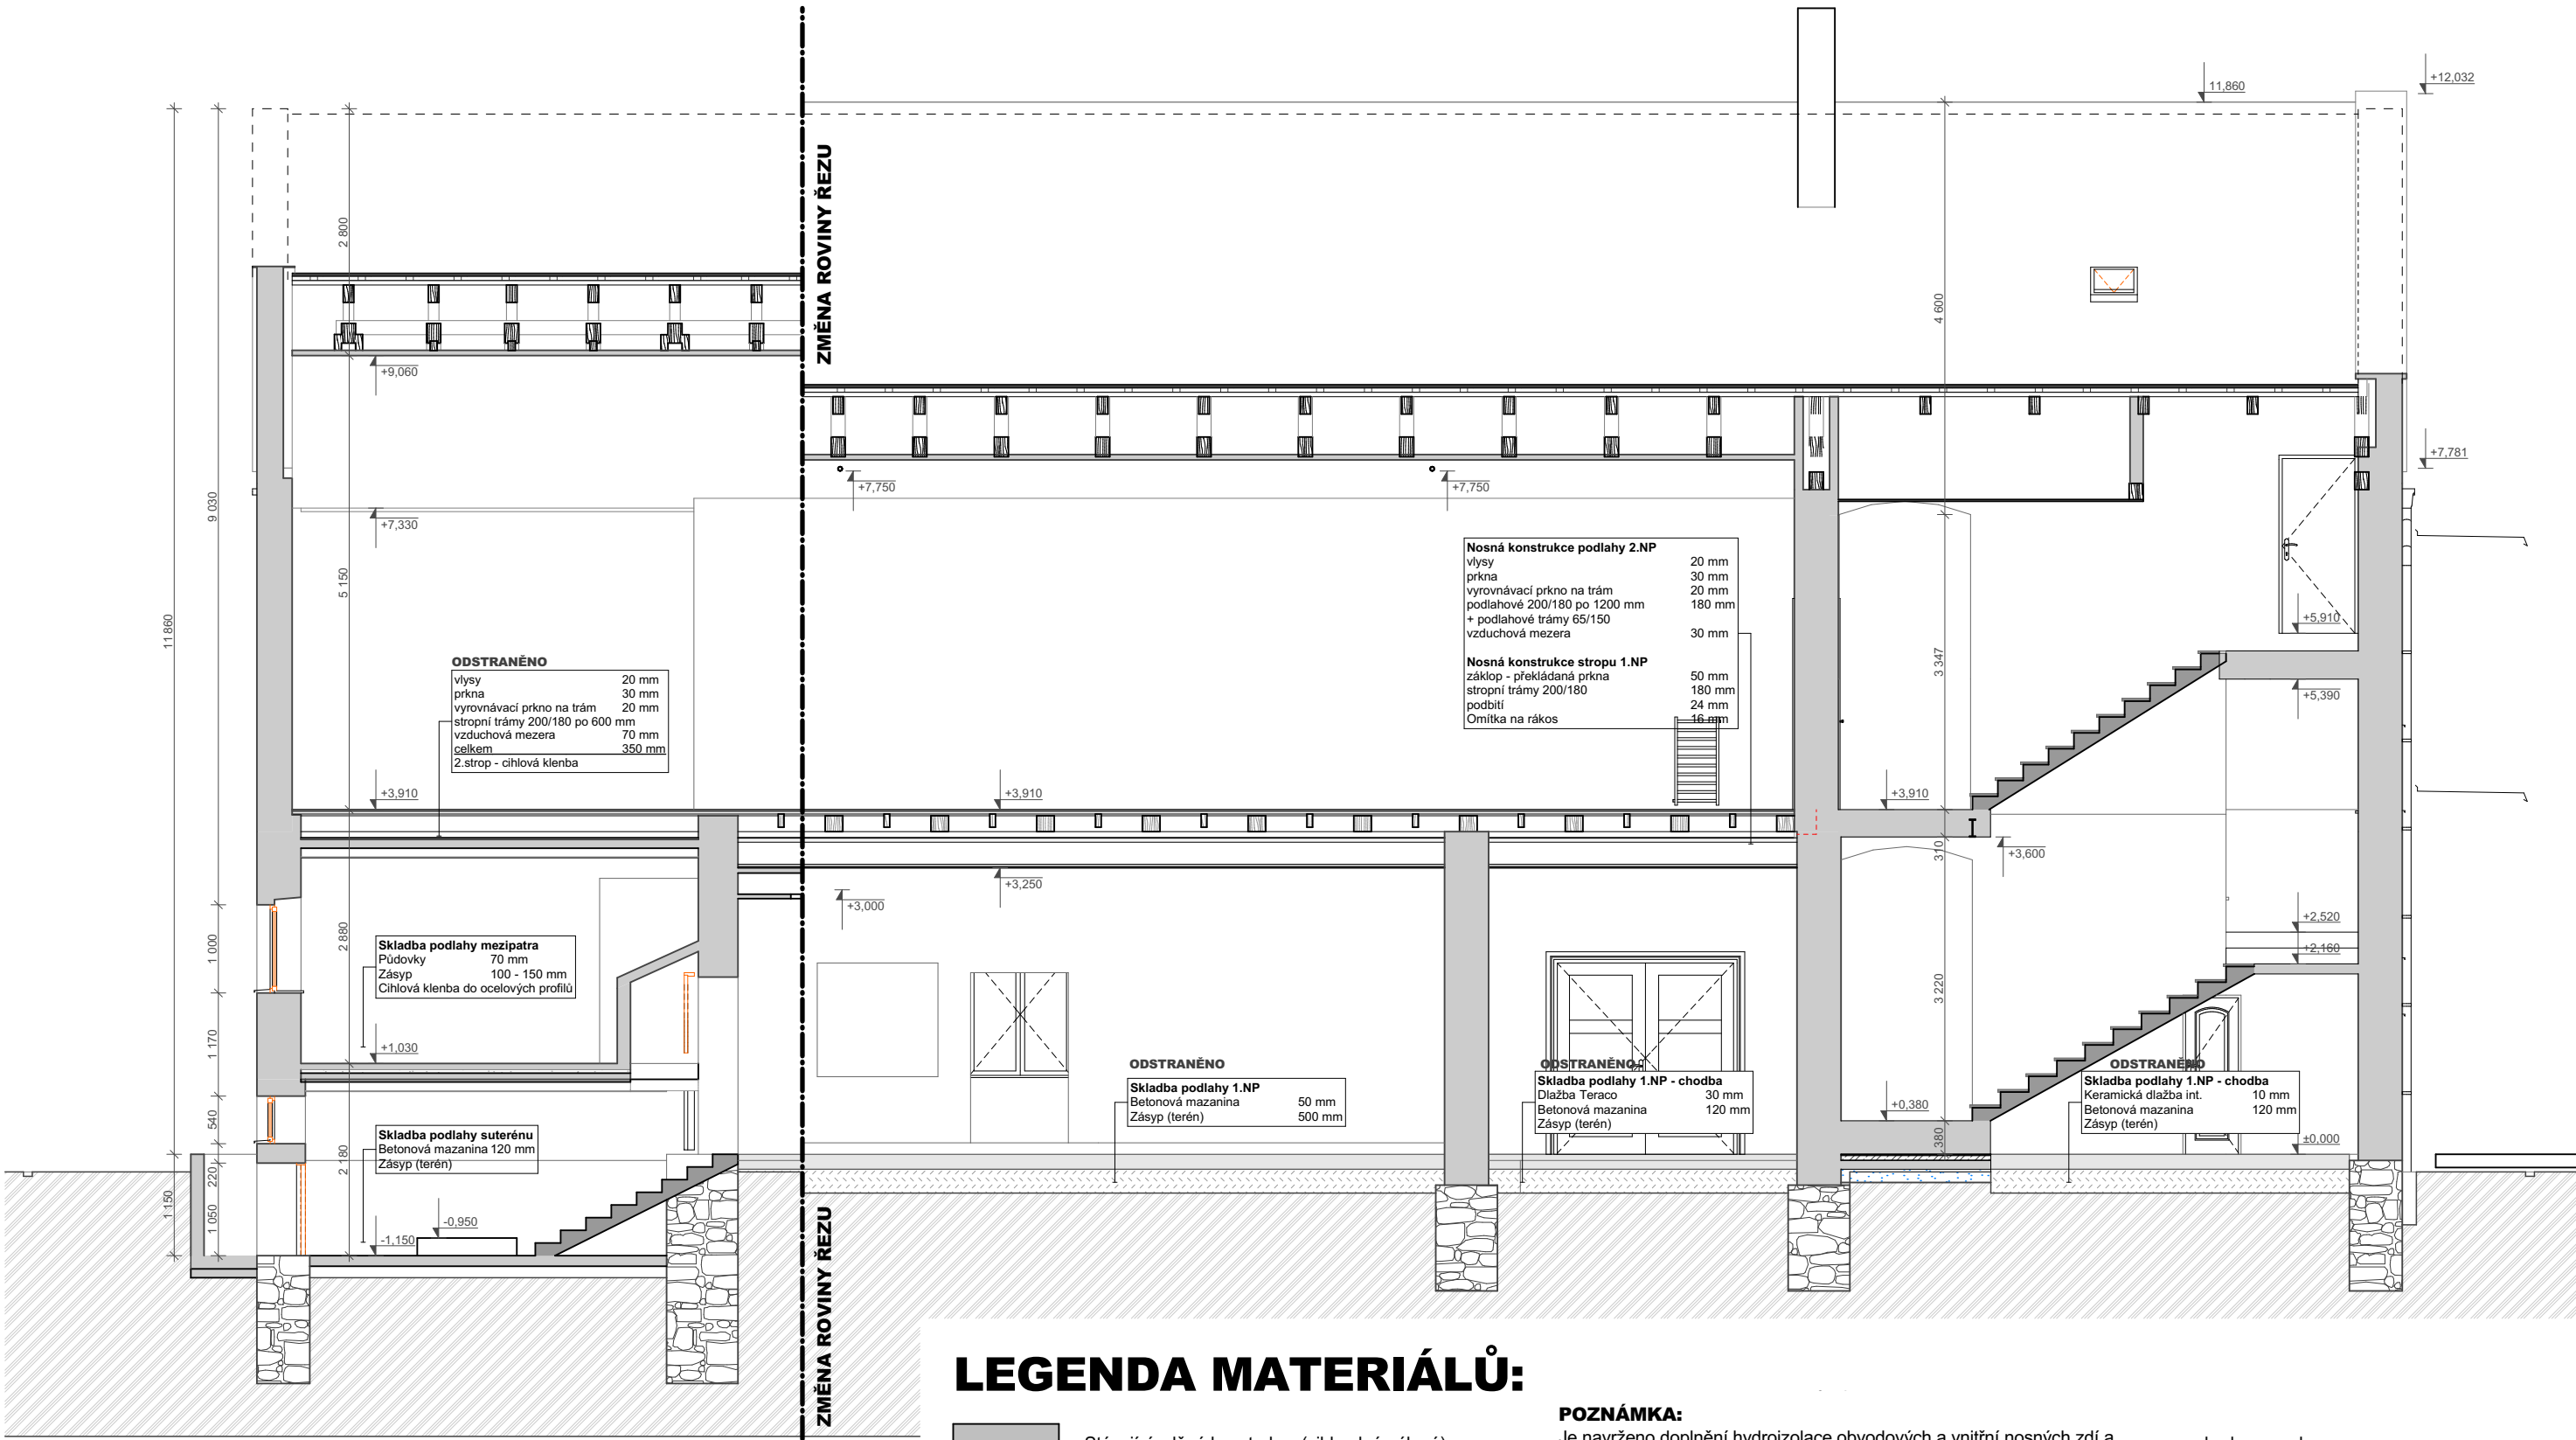
Je navrženo doplnění hydroizolace obvodových a vnitřní nosných zdí a příček. Zdivo bude strojně podřezáno v hl. 70mm pod původní podlahou (zakládací spára cihelného zdiva), jejíž skladba byla odstraněna do hl.440 mm. Do prořezané spáry bude vložena hydroizolační pás (folie, alt. izolační sklolaminátová deska), tl. 2 mm a napojena na svislou hydroizolaci z asfaltového pásu, která bude vytažena 300 mm nad upravený terén (v případě přístavby na úroveň hydroizolace spodní stavby). Obě části budou spojeny propojovacím páskem. Před podřezání

bude provedeno:

- odkop terénu v šíři 1,5 m, hl. 0,5m.
- Obnažení řezné spáry.
- Podřezání zdiva řetězovou pilou.
- Vložení hydroizolační folie.
- Zajištění zdiva statickými klíny.
- Zamazání řezné spáry.
- Vytlačování řezné spáry cementobetonovou směsí
