</div> <div>Projekční a inženýrská činnost ve výstavbě</div>		<div>adresa: Nádražní 1309/11, 571 01 Moravská Třebová</div> <div>gsm: +420 734 651 212</div> <div>e-mail: singraf@singraf.cz</div> <div>web: www.singraf.cz</div>		<div></div>			
Vypracoval: Ing. Robert Kelnar		Ing. Pavel Charvát , ČKAIT 0600150 IP00					
Projekt:		REVITALIZACE KULTURNÍHO CENTRA V KUNČINĚ				Razítko, podpis:	
Poloha:		Kraj Pardubický, k.ú. Kunčina [677141], p.č. st.328, 2573/8, 582/1				Datum: VII/2021	
Stavebník:		Obec Kunčina, Kunčina č. p. 204, 56924 Kunčina, IČ: 00276880				Stupeň: DPS	
Objekt:		SO 01 - KULTURNÍ CENTRUM				Měřítko: 1:50	
Část:		D.1.1.3 NOVÝ STAV				Č. zakázky: 2021/10	
Výkres:		D.1.1.3.4 HLAVNÍ VSTUP				Č. výkresu: D.1.1.3.4	
						Paré:

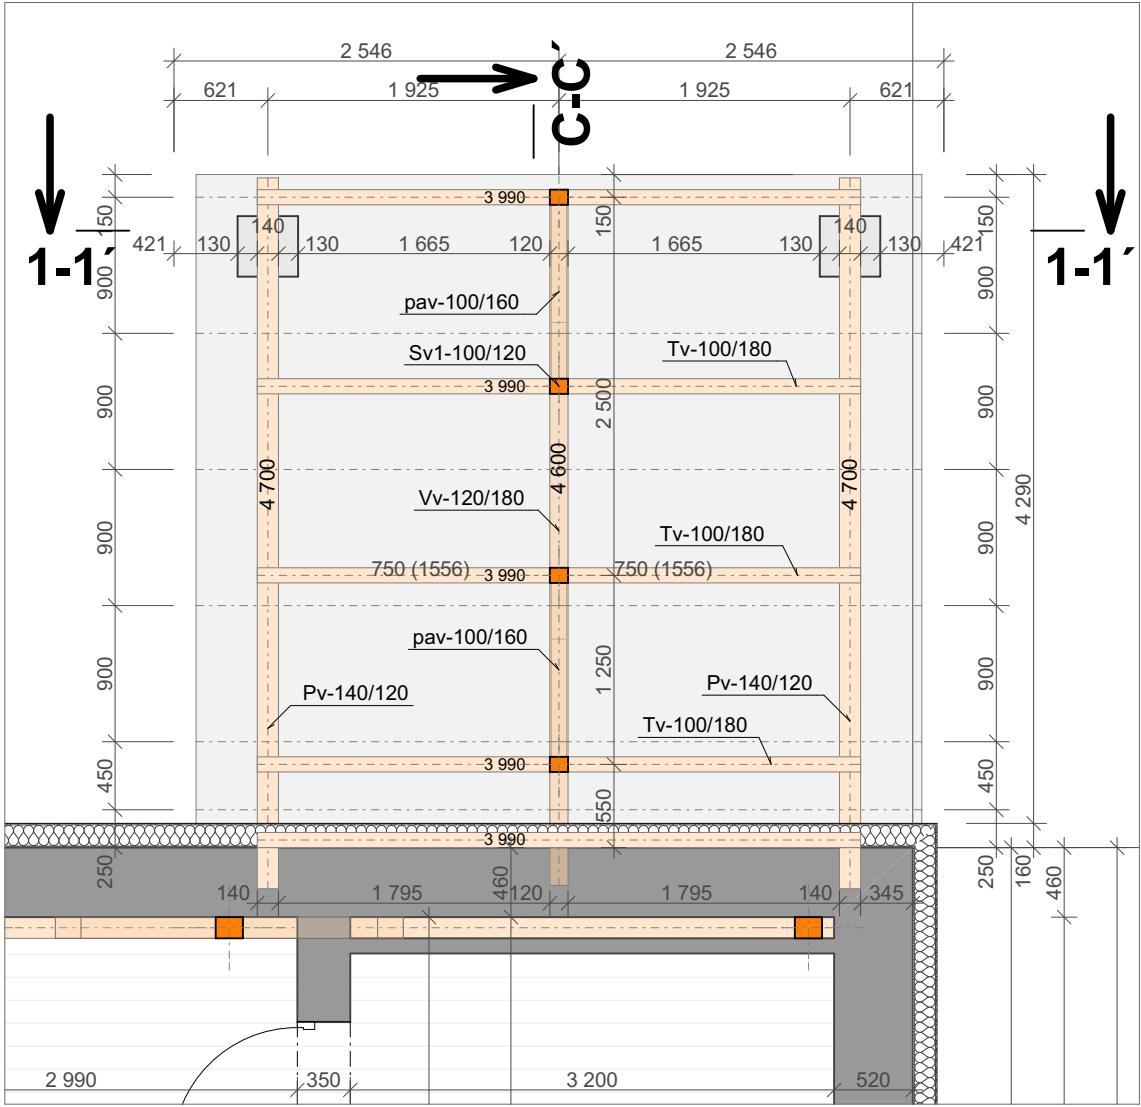
KONSTRUKCE STŘECHY

DŘEVĚNÉ PRVKY ZASTŘEŠENÍ HLAVNÍHO VSTUPU							
Celé ID prvku	Počet	Šířka profilu	Výška profilu	Délka prvku krovu	Zaokrouhlená délka prvku krovu	Plocha	Čistý objem
Kv 100/160	12	100	160	2 621	2 650	2,88	0,48
pav-100/160	2	100	160	1 274	1 300	0,22	0,04
Pv-140/120	2	140	120	4 700	4 700	1,32	0,16
Sv1-100/120	4	100	120	550	550	0,04	0,04
Tv-100/180	5	100	180	3 990	4 000	2,00	0,35
Vv-120/180	1	120	180	4 600	4 600	0,55	0,10
				70 150 mm	70 600 mm	7,01 m²	1,17 m³

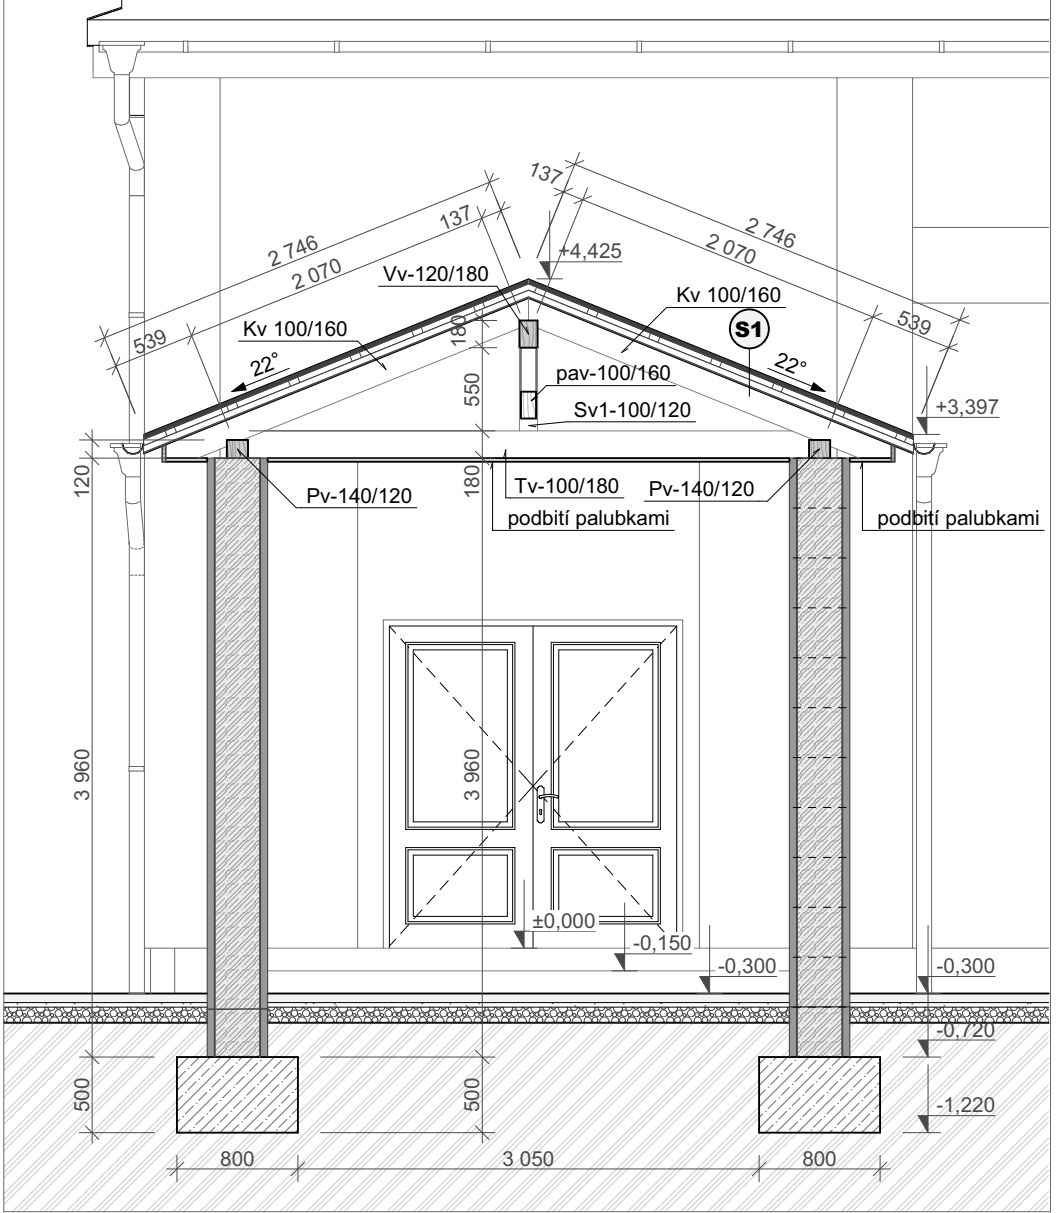
ŘEZ 1-1'

Skladba střechy S1 (hlavní střecha KD a zastřešení vstupu)
Maloformátová plechová střešní krytina s imitací tašky
Latě 40/60
Kontralatě 40/60 (větraná mezera)
Pojistná hydroizolace DHV
Stávající plnoplošný záklop - bednění tl. 24 mm
Krokve 100/160
podbití palubkami (hlavní vstup)
