VYPRACOVAL		Ing. Karel Leupold		<div>peer</div> <div>PEER COLLECTIVE s.r.o.</div> <div>ICO: 08230544</div> <div>www.peer.archi., info@peer.archi</div> <div>Masarykova 412/32, 602 00 Brno</div>			
AUTORIZOVAL		Ing. arch. Daniel Struhařík, číslo autorizace: 04875					
KATASTRÁLNÍ ÚZEMÍ	RAJHRAD	KRAJ	JIHOMORAVSKÝ		STAVEBNÍ GRAD	RAJHRAD	
INVESTOR							
Benediktinské opatství Rajhrad, Klášter 1, 66461 Rajhrad							
AKCE		VZDĚLÁVACÍ INSTITUTE RAJHRAD			STUPEN	DPS	
		MEZINÁRODNÍ AKADEMIE SV. BENEDIKTA			VYHOTOVENO	září 2023	
		Z NURSIE PRO UMĚLECKÉ VZDĚLÁVÁNÍ			FORMAT	A2+ (891x420mm)	
					C. ZAKÁZKY	17-2023	
		PŮDORYS STŘECHY			MĚŘÍTKO	1:75	
						ČÍSLO VÝPISU	D21

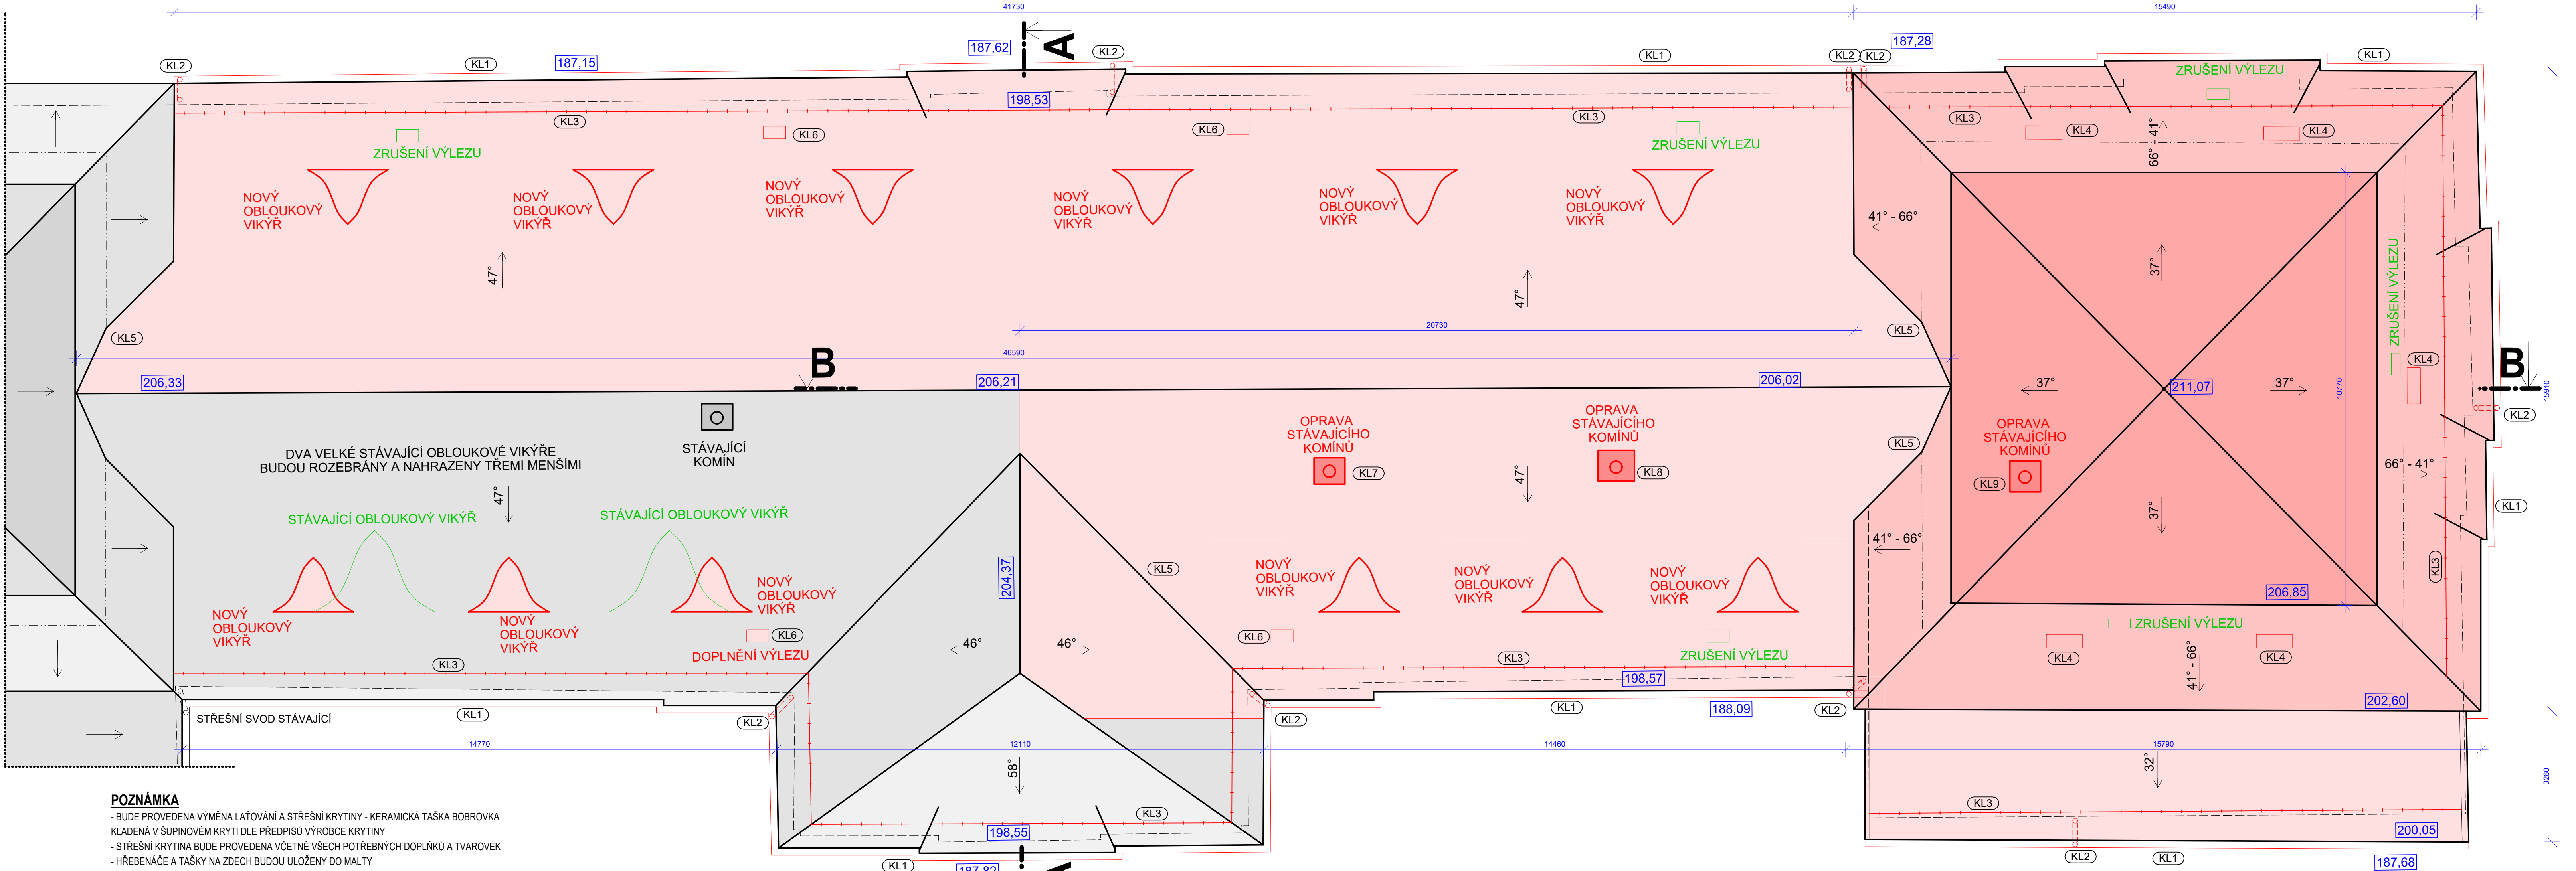
- BUDE PROVEDENA VÝMĚNA LAŤOVÁNÍ A STŘEŠNÍ KRYTINY - KERAMICKÁ TAŠKA BOBROVKA KLADENÁ V ŠUPINOVÉM KRYTÍ DLE PŘEDPISŮ VÝROBCE KRYTINY
- STŘEŠNÍ KRYTINA BUDE PROVEDENA VČETNĚ VŠECH POTŘEBNÝCH DOPLŇKŮ A TVAROVEK

- HŘEBENÁČE A TAŠKY NA ZDECH BUDOU ULOŽENY DO MALTY
- PRVKY KROVU BUDOU PROHLÉDNUTY, VÁŽNĚ POŠKOZENÉ ČI NAPADENÉ PRVKY BUDOU VYMĚNĚNY, MĚNĚ POŠKOZENÉ ČI NAPADENÉ PRVKY BUDOU OŠETŘENY A SANOVÁNY. ODHADOVANÝ ROZSAH POŠKOZENÍ JE VYZNAČEN VE VÝKRESECH KROVU, SKUTEČNÝ ROZSAH BUDE URČEN PO ODSTRANĚNÍ KRYTINY A LAŤOVÁNÍ.

- VŠECHNY STÁVAJÍCÍ A NOVÉ DŘEVĚNÉ PRVKY BUDOU IMPREGNOVÁNY PŘÍPRAVKEM PROTI DŘEVOKAZNÉMU HMYZU, HOUBÁM A PLÍSNÍM
- SOUČÁSTÍ PROVEDENÍ STŘECHY JE I MONTÁŽ KLEMPÍŘSKÝCH VÝROBKŮ Z CU PLECHU (OKAPOVÝ SYSTÉM, STŘEŠNÍ VÝLEZY, ÚŽLABÍ, LEMOVÁNÍ KOMINŮ)

- HROMOSVOD - BUDE PROVEDENA DEMONTÁŽ, ZPĚTNÁ MONTÁŽ NEBUDE PROVÁDĚNA, NA STŘEŠE KOSTELA JE OSAZEN AKTIVNÍ BLESKOSVOD PULSAR, KTERÝ VYTVÁŘÍ OCHRANNÝ PROSTOR

- UMÍSTĚNÍ STŘEŠNÍCH SVODŮ (KL2) NUTNO OVĚRIT S POLOHOU STÁVAJÍCÍCH LAPAČŮ STŘEŠNÍCH SPLAVENIN (GEIGERŮ) U OKAP. CHODNÍKU.
- VEŠKERÉ PRÁCE PROVÁDĚT DLE PLATNÝCH ČSN A TECHNOLOGICKÝCH POSTUPŮ ZA DODRŽENÍ PRAVIDEL BEZPEČNOSTI PRÁCE A OCHRANY ZDRAVÍ PŘI PRÁCI

- (KL1) PODOKAPNÍ PŮLKRUHOVÝ ŽLAB Z CU PLECHU R.Š. 400 mm, d=190 mm, tl.0,55mm VČETNĚ STŘEŠNÍCH ŽLABOVÝCH HÁKŮ, KOTLIKŮ, ATD.
- (KL2) STŘEŠNÍ DEŠŤOVÝ SVOD KRUHOVÝ Z CU PLECHU DN 120 mm, tl.0,55mm, VČETNĚ DRŽÁKŮ DEŠŤOVÝCH SVODŮ

- (KL3) SNĚHOVÁ ZÁBRANA / ZACHYTÁVAČ - DRŽÁK KULATINY - BOBROVKA - KOTVENY NA PŘÍDAVNOU LAŤ, MATERIÁL - POZINKOVANÁ OCEL S POVRCHOVOU ÚPRAVOU, BARVA ČERNÁ, ROZMĚR 500x40mm, TLOUŠŤKA 6mm, DRŽÁKY OSAZENY CO NEJBĚŽE KROKVÍM, V OSOVÉ VZDÁLENOSTI MAX. 90cm, SLOUŽÍ K UCHYCENÍ DŘEVĚNÉ KULATINY PRŮMĚRU 12cm, FREZOVANÁ KULATINA (VÁLEC), OBA KONCE ROVNĚ ZAŘÍZNUTÉ, DÉLKA cca 3m, KULATINA JE PODELNĚ NARÍZNUTÁ (ZAMEZENÍ VZNIKU VELKÝCH VÝSUŠNÝCH TRHLIN), POVRCH KULATINY JE PERFOROVÁN (SNADNĚJŠÍ PRŮNIK IMPREGNAČNÍ LÁTKY), VAKUOVÁ IMPREGNACE HNĚDÁ

- (KL4) NOVÝ VIKÝŘ Z MĚDĚNÉHO PLECHU, ŠÍŘKA 90cm, VÝŠKA 70cm, V OBDOBĚM PROVEDENÍ JAKO VIKÝŘ NA PROTĚJŠÍM OBJEKTU FARY
- (KL5) OPLECHOVÁNÍ ÚŽLABÍ Z MĚDĚNÉHO PLECHU, tl.0,55mm

- (KL6) NOVÝ VÝKLOPNÝ STŘEŠNÍ VÝLEZ 60x60cm, REPLIKA PŮVODNÍHO VÝLEZU VNITŘNÍ ČÁST DŘEVĚNÝ RÁM A OSTĚNÍ, VNĚJŠÍ ČÁST LEMOVÁNÍ Z MĚDĚNÉHO PLECHU
- (KL7-KL9) OPLECHOVÁNÍ KOMINŮ Z MĚDĚNÉHO PLECHU, tl.0,55mm
