# Likvidace azbestu

Přestavba objektu RS Líchovy na DZR

Cílem tohoto projektu je odstranit stavební materiály s obsahem azbestu v azbestovláknité střešní krytině tvořící střešní plášť objektu rekreačního střediska PROSAZ, Líchovy ev. č. 89 na parc. č. st. 29/1, k.ú. Líchovy, obec Dublovice.

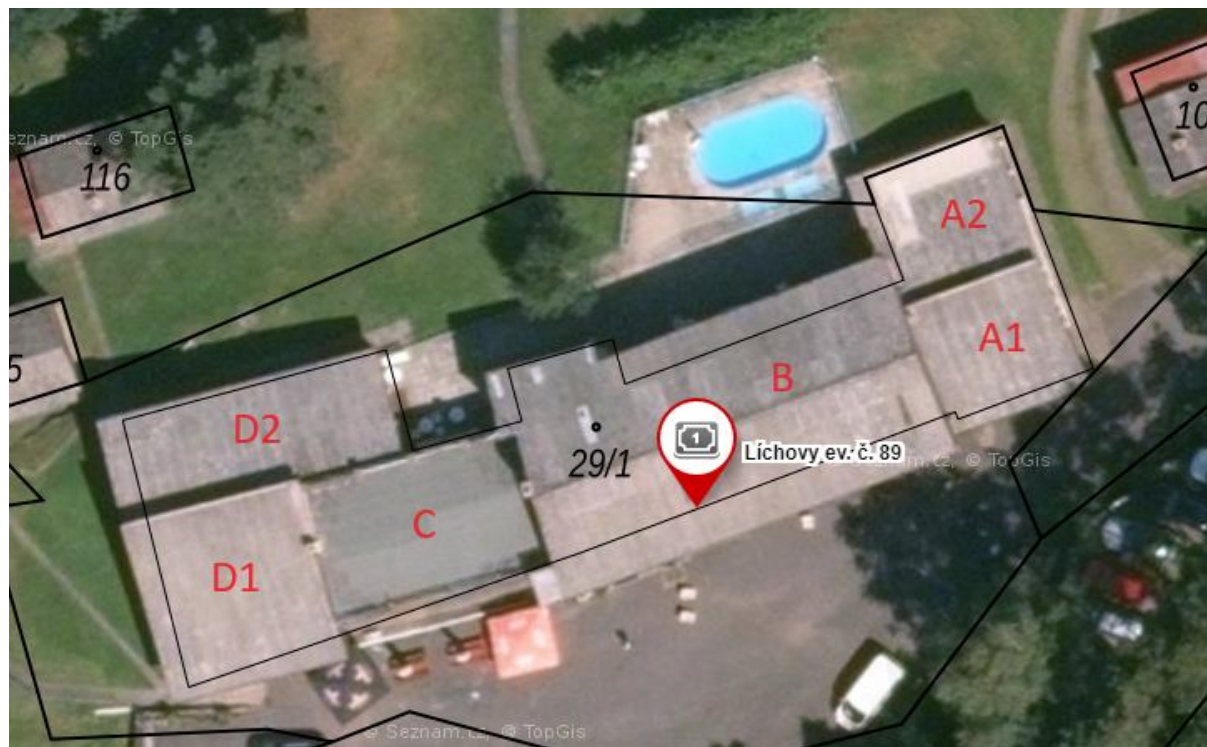
Použité azbestocementové střešní šablony tvořící původní střešní plášť budovy obsahují azbest v podobě běžně používané dobové krytiny "eternit - obsahuje méně než 10 % azbestu převážně chryzotilu": - stavební materiály s obsahem azbestu, katalogové číslo: 17 06 05

Východní přístavba část A2+A3 – šablony vlnité krytiny s obsahem azbestu, sklon střechy 15°, plocha  $68,5+78,7=147,2 \text{ m}^2$

Původní stavba část B – šablony vlnité krytiny s obsahem azbestu, sklon střechy 15°, plocha  $287,9 \text{ m}^2$

Původní stavba část C – plochá střecha rekonstruovaná s asfaltovými pásy, neřeší se.

Západní přístavba D1+D2 – šablony vlnité krytiny s obsahem azbestu, sklon střechy 15°, plocha  $113,1+108,4=221,5 \text{ m}^2$

Stávající azbestocementová střešní šablona, která tvoří původní střešní plášť o ploše  $656,6 \text{ m}^2$ . Demontáž proběhne v rámci staveniště s okamžitým sběrem do pytlů. Vstup na staveniště bude chráněn, pracovníci budou používat ochranné obleky a pomůcky. Předpokládá se likvidace kvalifikovanou firmou zabývající se touto problematikou.
