Projekt:	ADAPTACE OBJEKTU NOVÁ VES č.p.39		Razítko, podpis:	
Poloha:	Kraj Pardubický, Kunčina, k.ú. Nová Ves u M.Třebové, parc.č. st. 96			
Stavebník:	Obec Kunčina, č. p. 204, 56924 Kunčina		Stupeň:	ZD
Objekt:	Multifunkční dům		Měřítko:	1:50
Část:	D.2 STAVEBNĚ KONSTRUKČNÍ ČÁST		Č. zakázky: 2022_12	Paré:
Výkres:	D.2.4 KROV		Č. výkresu: D.2.4

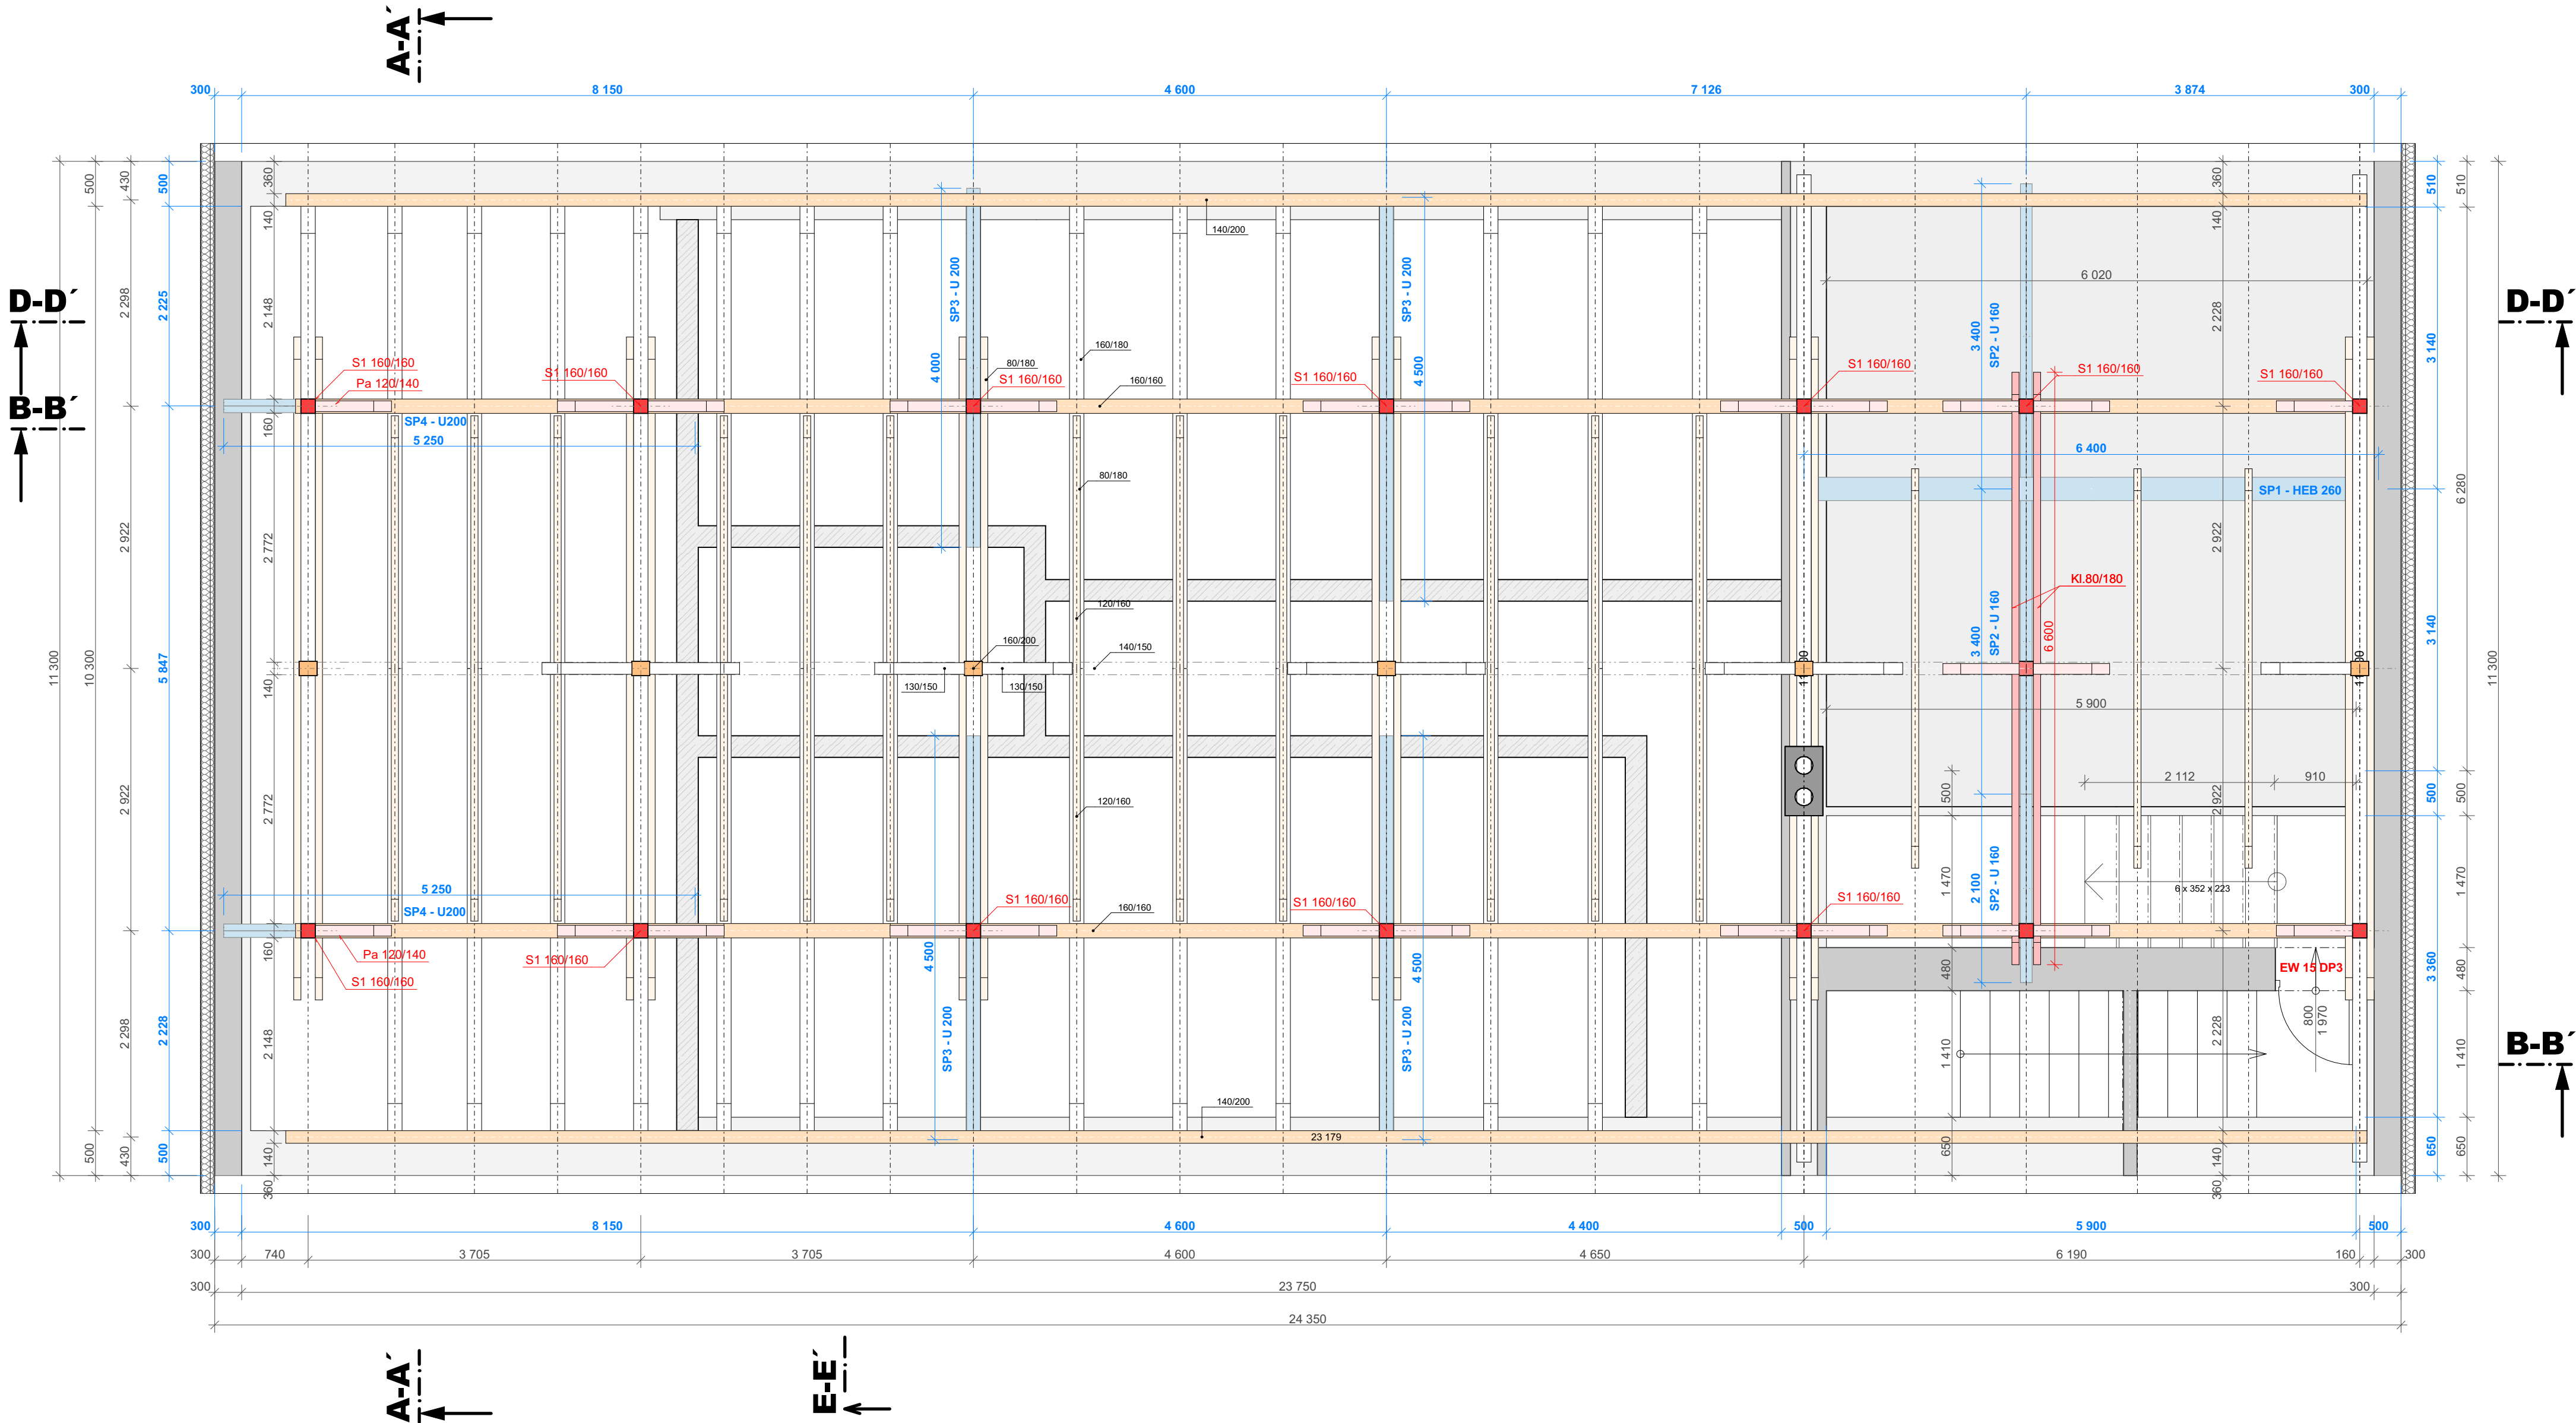
Kótování a popisy:
Černé - zděné a betonové konstrukce, stávající konstrukce krovu
Modře - polohy a rozměry ocelových konstrukcí
Červeně - polohy a rozměry nových dřevěných konstrukcí
Ve východní části krovu nad původní kuchyní (zkoušebna) jsou patrná klopení trámů, na kterýž uloženy krokve. V tomto místě vykazují pozednice a vazný trám první plně vazby významnou degradaci vyžadující jejich nahrazení, popř. jiné statické zajištění. V západní části objektu bu
