DOMOV BETLÉM | SO300 SADOVÉ ÚPRAVY SITUACE

DOMOV BETLÉM KLOBOUKY U BRNA

název stavby	SO 300
objekt	SO300 SADOVÉ ÚPRAVY
část	SITUACE
název dokumentu	SITUACE

dokument	00-00
datum	06/2018
formát	3 x A4
stupeň	DPS
revize	00
měřítko	1:200
číslo přílohy	101

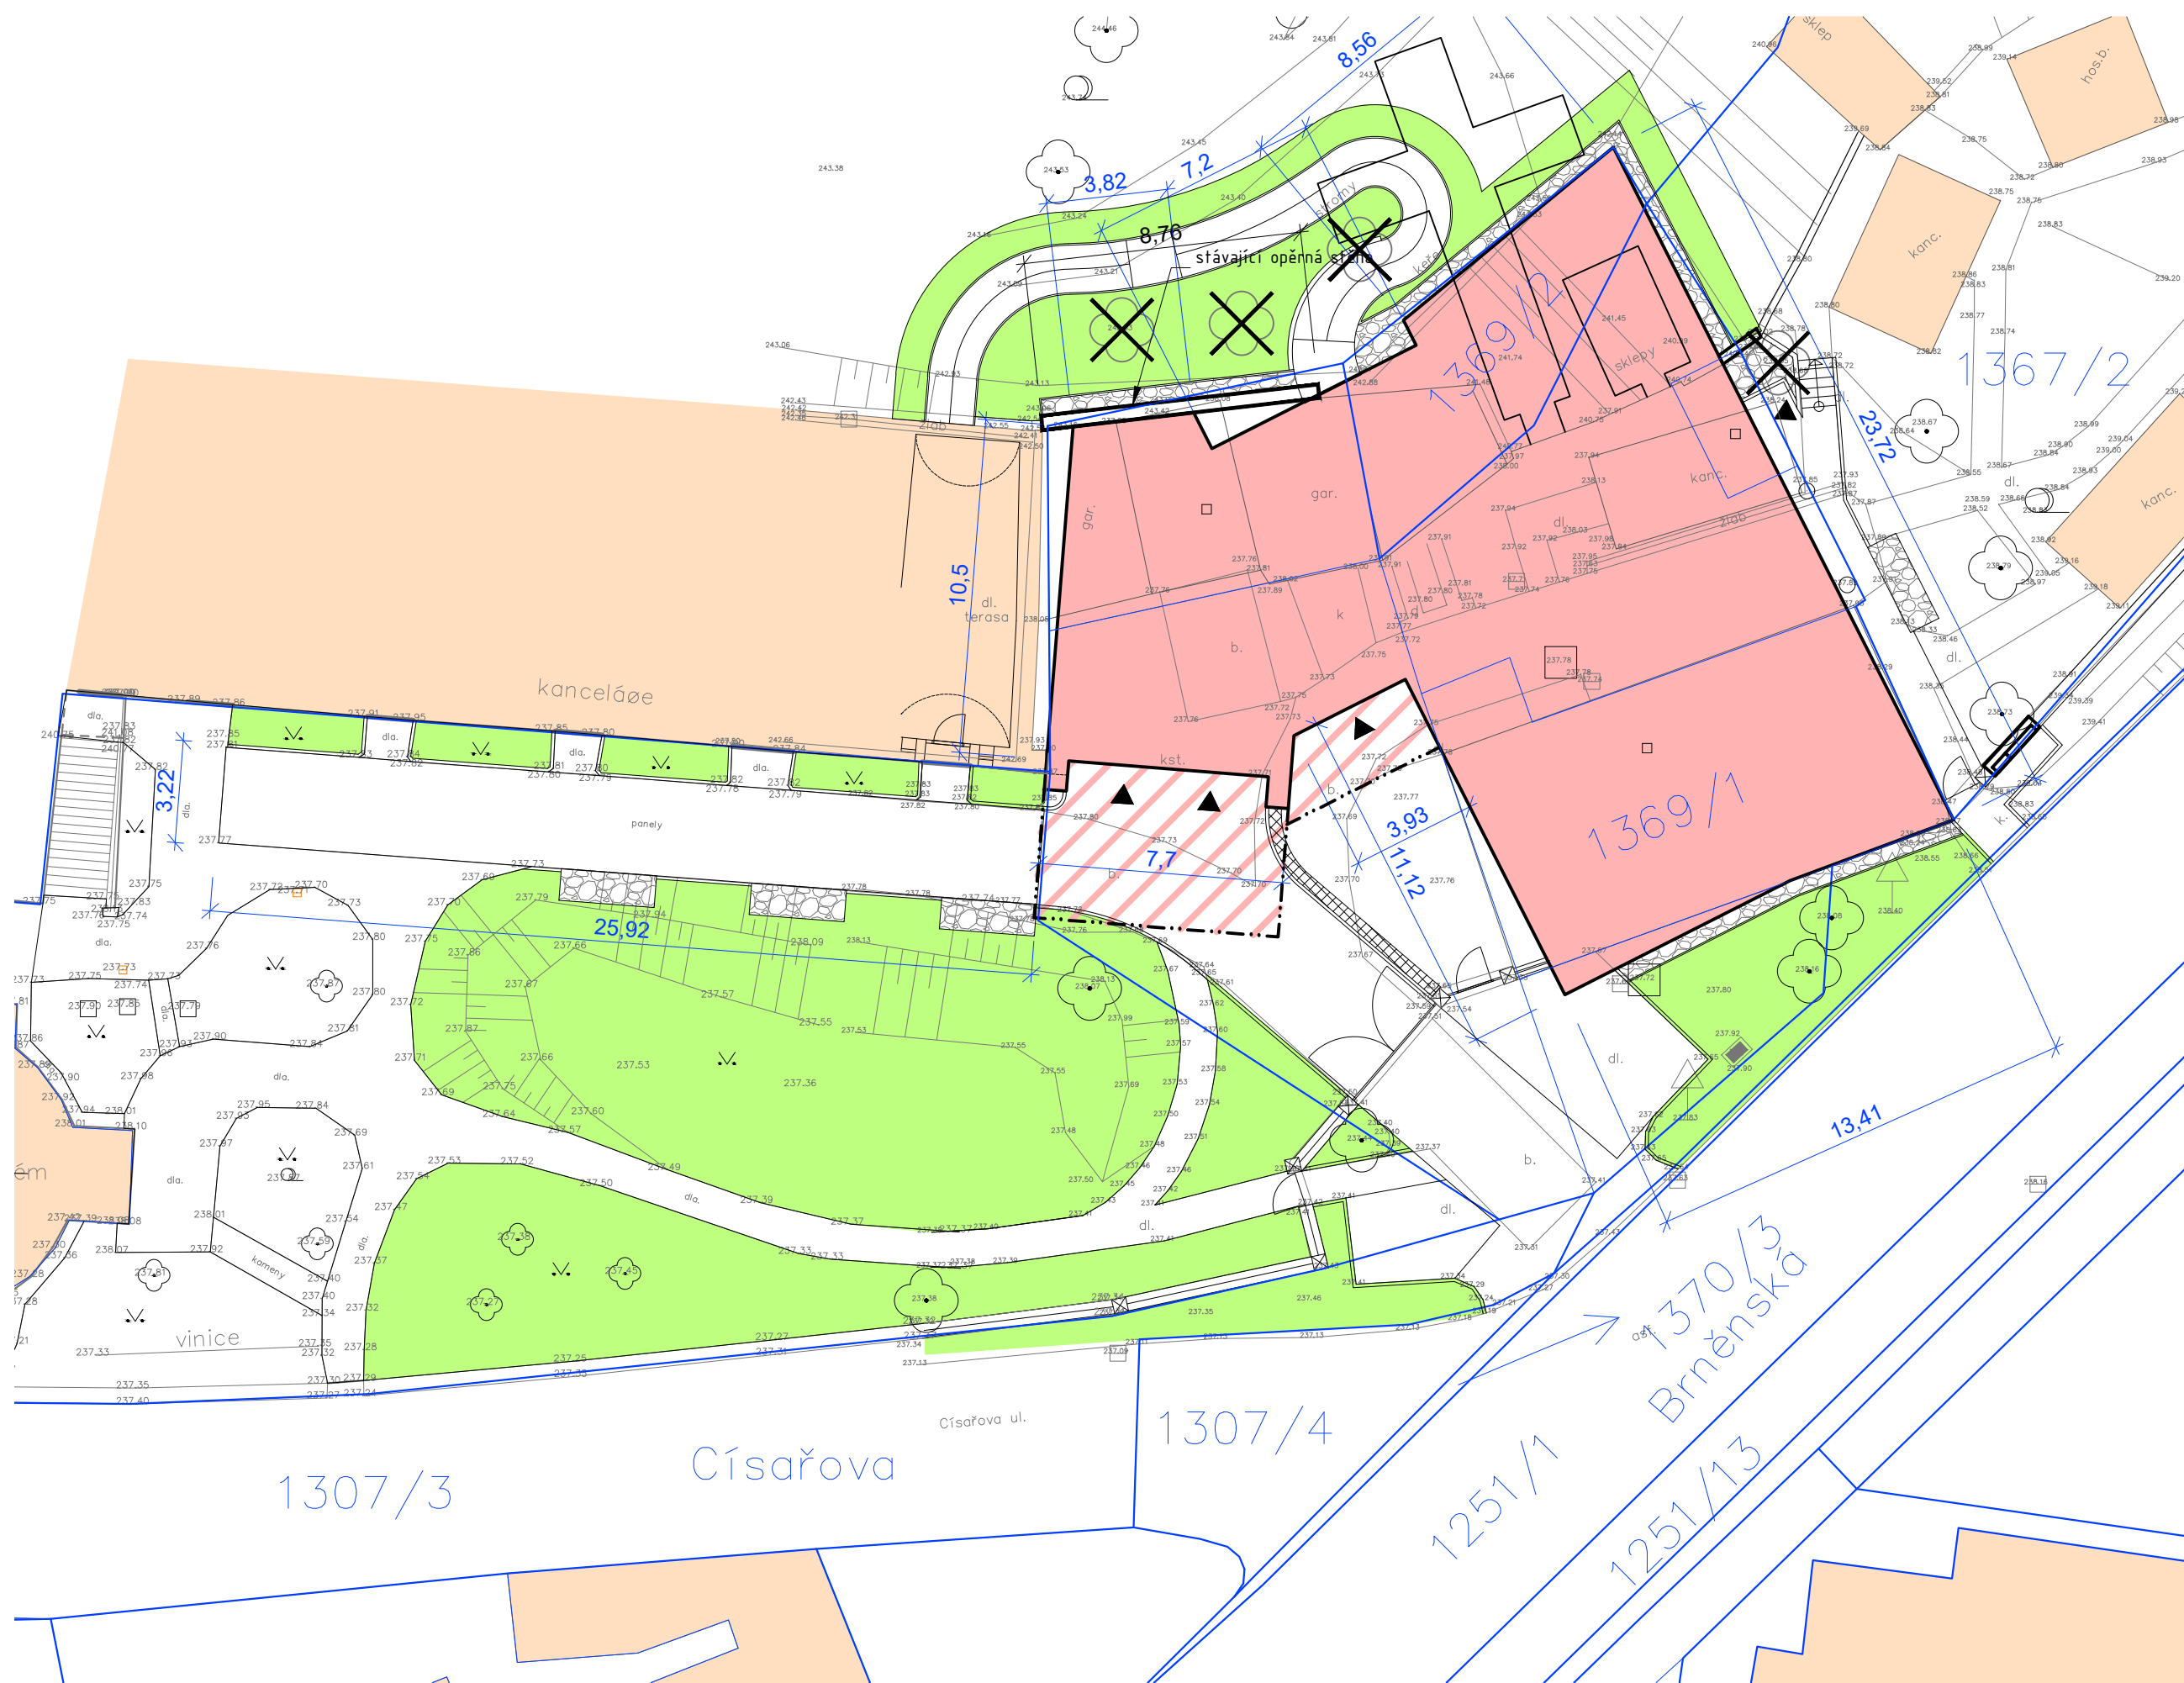
Před zahájením stavby bude vykáceno několik malých keřů a čtyři stromy s obvodem kmene do 80cm, jde o lípu velkolistou výšky 11,0m, obvodu kmene 63cm a tři vícekmenné tisý červené výšky do 6,0m a obvodu kmene max.70cm. Náhradou za vykácené stromy bude vysazení čtyř nových stromů výšky do 350 cm, navržené jsou limany dvojčlonočné - Ginkgo biloba, návrh rozmístění nových stromů bude provedeno při realizaci stavby.
