## **ZPRÁVA O PROVEDENÍ STAVEBNĚ TECHNICKÉHO PRŮZKUMU ČÁSTI OBJEKTU V AREÁLU HOSPICE SV. ALŽBĚTY V BRNĚ**

**Brno, prosinec 2015**

Na základě požadavku objednatele byl proveden stavebně technický průzkum (dále jen STP) vybraných stavebních konstrukcí severní části objektu Hospice sv. Alžběty na ulici Kamenná 36 v Brně pro potřeby uvažované celkové rekonstrukce této části objektu.

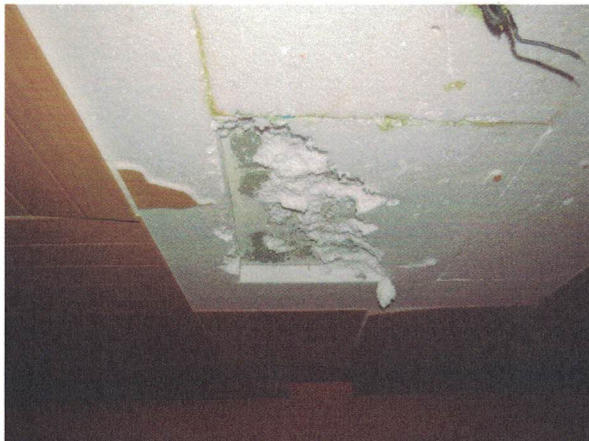
21.

**V1** Foto č.21

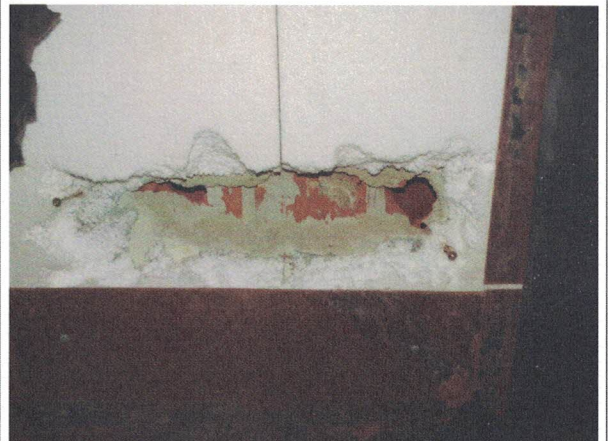
22.

**V2** Foto č.22

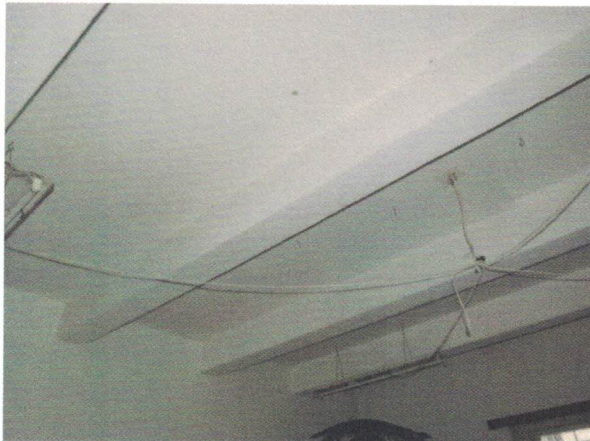
25.

**V7** Foto č.25

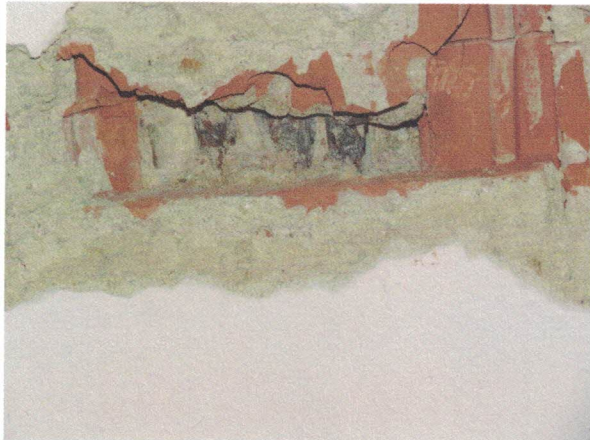
26.

**V8** Foto č.26, 27

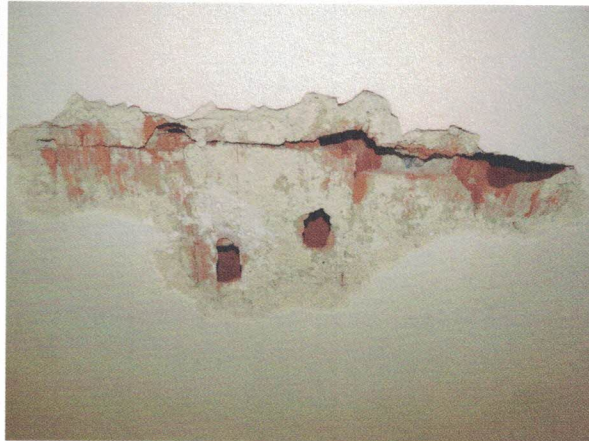
28.

**V9** Foto č.28

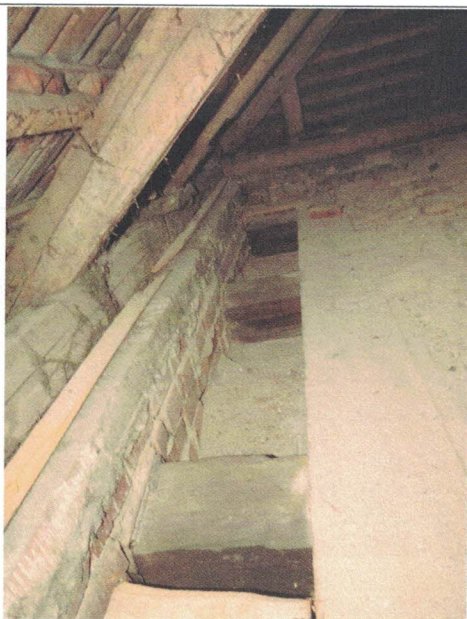
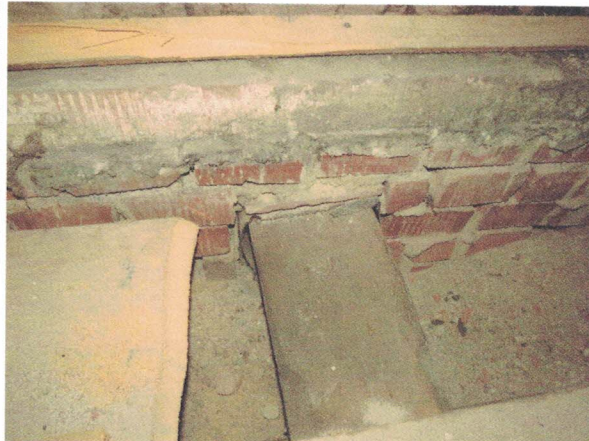
29.

**V10** Foto č.29, 30

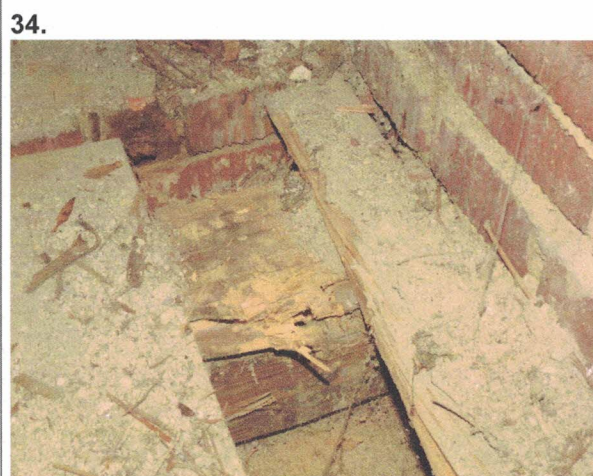
31.

**V11** Foto č.31 - 33

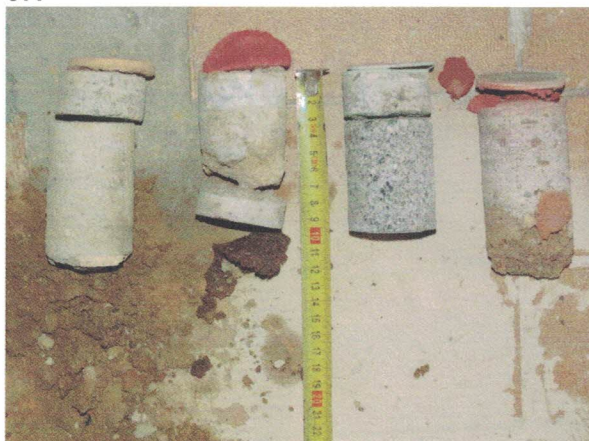
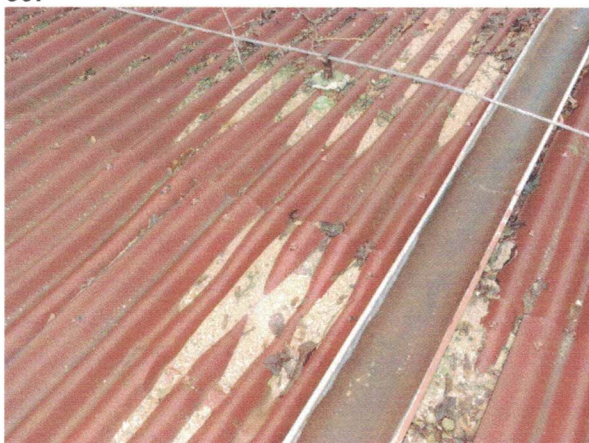
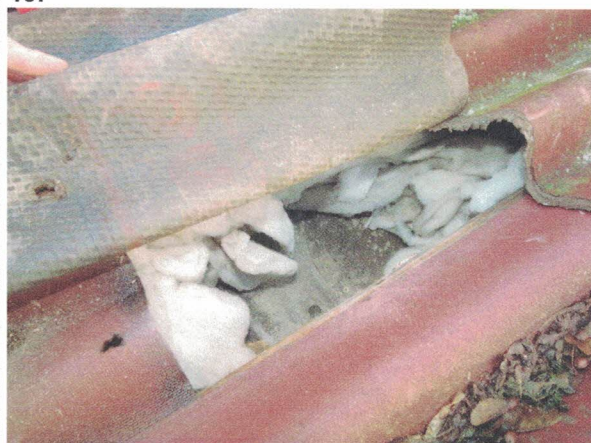
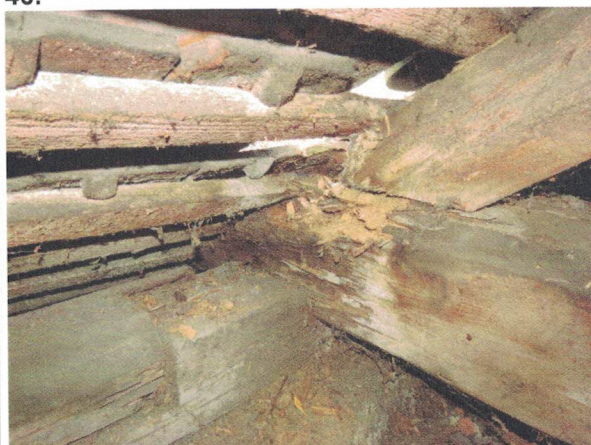
- Napadení, poškození a oslabení prvků je především v dolní části krovů.
- Na nosných prvcích krovů byla tedy prokázána destruktivní činnost následujících škůdců dřeva :

- Prvky, které jsou oslabeny o více než 30% jsou ve výkresové dokumentaci vyznačeny **červeně**, prvky, které jsou oslabeny o cca 10 - 30%, jsou ve výkrese vyznačeny **modře**. Popis a umístění poškozených prvků viz výkresová dokumentace. Nejvíce poškozené prvky jsou zachyceny i na fotech č.36 - 52 :

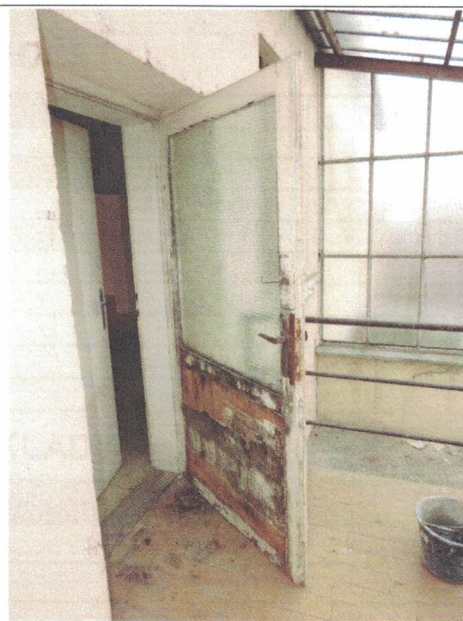
62.

- Komínová tělesa nad rovinou střech se již rozpadají, foto č.58.
- Dřevěná okna již mají strávené nátěry, netěsní, jsou zastaralá a dochází přes ně jistě k velkým únikům tepla, foto č.59 - 61.
- Totéž platí i o venkovních dřevěných dveřích, foto č.62. Plechové dveře jsou výrazně napadeny korozí, foto č.63.
- Klempířské a zámečnické výrobky jsou neudržované, mají „strávené“ a oloupané nátěry, jsou již většinou napadeny korozí, foto č.56, 63 - 65.
